ARHIVA COMISIUNII MONUMENTELOR ISTORICE

*Gr. Biserica parohiei Hlinița, jud. Istorjineț  
Pocore, dosemne.*

BISERICA DIN HLINTA-BUCOVINA- 1786

# Deviz

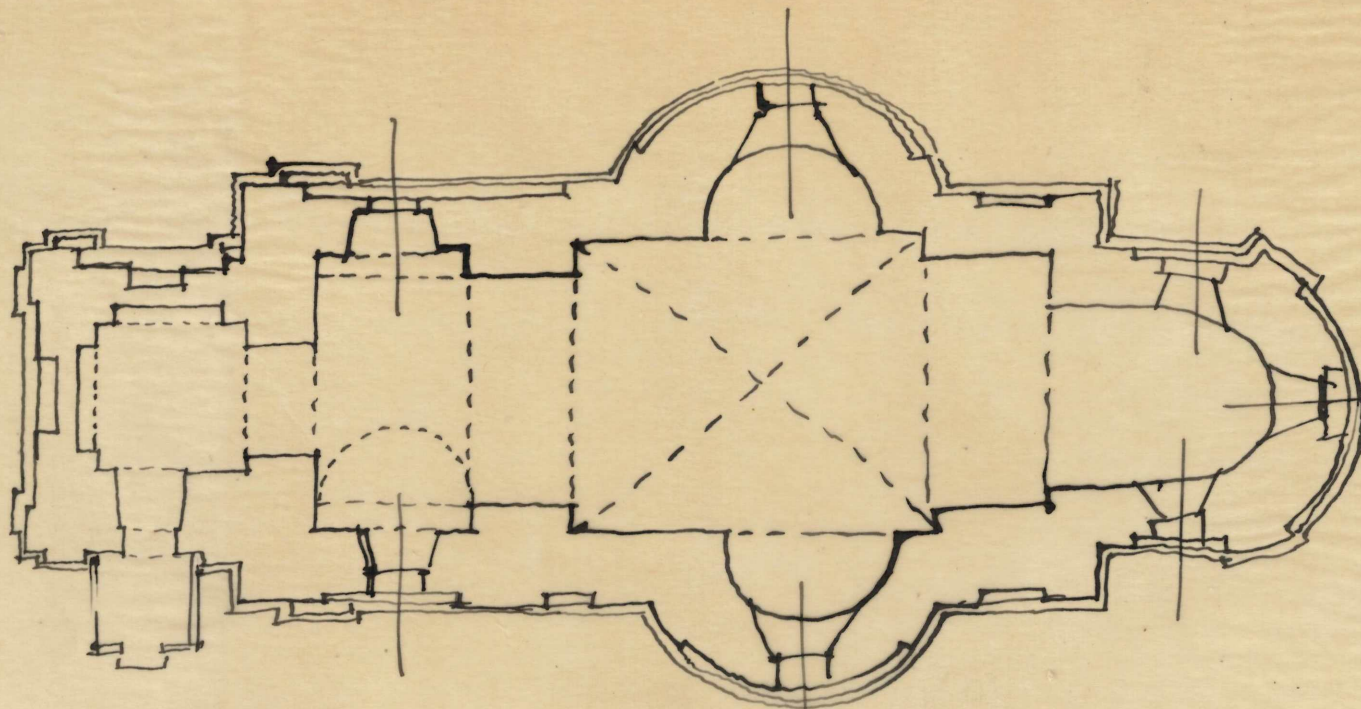
SCHITA PLANULUI (FARA SCARA)

Biserica din Hlîntz din anul 1786 nu este  
interesantă din punctul de vedere al formelor  
traditionale. Bine construită, are zidurile taci-  
mici.

Prezintă particularități caracteristice  
de a avea absidă laterală deșesată spre est  
fără de axul naosului.

Altarul este boltit în mod obișnuit.

Naosul este boltit în boltă de penetratie.

Pronaosul, tăiat în două de planșeul  
cașului pe totă suprafața lui, este boltit  
cu boltă cilindrică cu axul nord sud.

În exterior, pe o înălțime de circa 1 m, se  
găsește contraforturi foarte plate.
