Bis. Inaltăea Maicii Domului
(Mazarachi) - Chisinau
& Mazarachi

1934-1935

Referat

Biserica Magarache. Chipindani

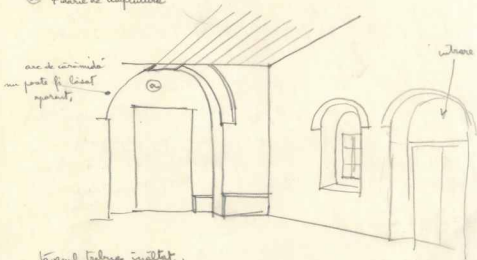
În boltă clopotniței etaj
cedază zidăria Nord.

② Fără de umplutură

tavanul trebuie înălțat.

benzina de zugrăvire de pe peretele West post exterior trebuie curățată.
argata trebuie desfundată.

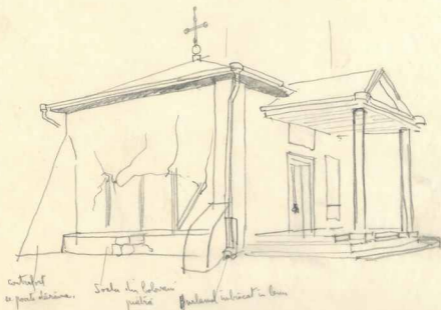
Pridvor. Intrarea Sud.

Nivelul actual în jurul bisericii este înălțat artificial în 0.70
probabil pentru scurgerea apelor (sau din cauza fundăturii insuficiente)

Pridvorul poate fi refăcut însă la fel cu cel existent.
din piatră bolovani, Zidăria se va lăsa aparentă
contraforturile se vor piatră.
