REFERAT.

BISERICA "ADORMIREA MAICEI DOMNULUI" (USPENIA).

BOTOSANI.

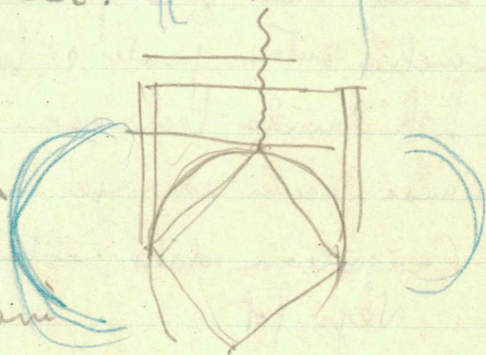
(la cheie)  
La arcul între pronaos și pridvor este  
o crăpătură mai mare. Nu sînt spre bolți.

Aceste s'ar putea explica prin spargerea  
posterioră a zidului și lăsarea arcului construit  
atunci,

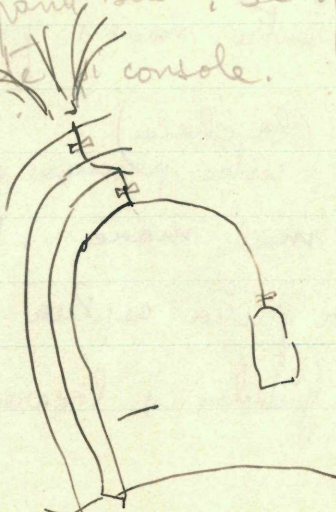
Crașnătura de la altar pornește de jos.  
Vezi fot.

Nu merge însă până sus. Se gice  
la 1/2 drum între ocine și console.
