Bis. Sf. Voevozi din com. Olănești  
(Sf. Iugăni)  
1921-1938  
Jud. Vâlcea

## Memoriu.

Reparațiunile și consolidările bisericii filiale "Sfintu Ingeri" din comuna Vlănești (Jud. Vâlcea)

Biserica filială Sfinții Voievozi  
„Valea de Case”

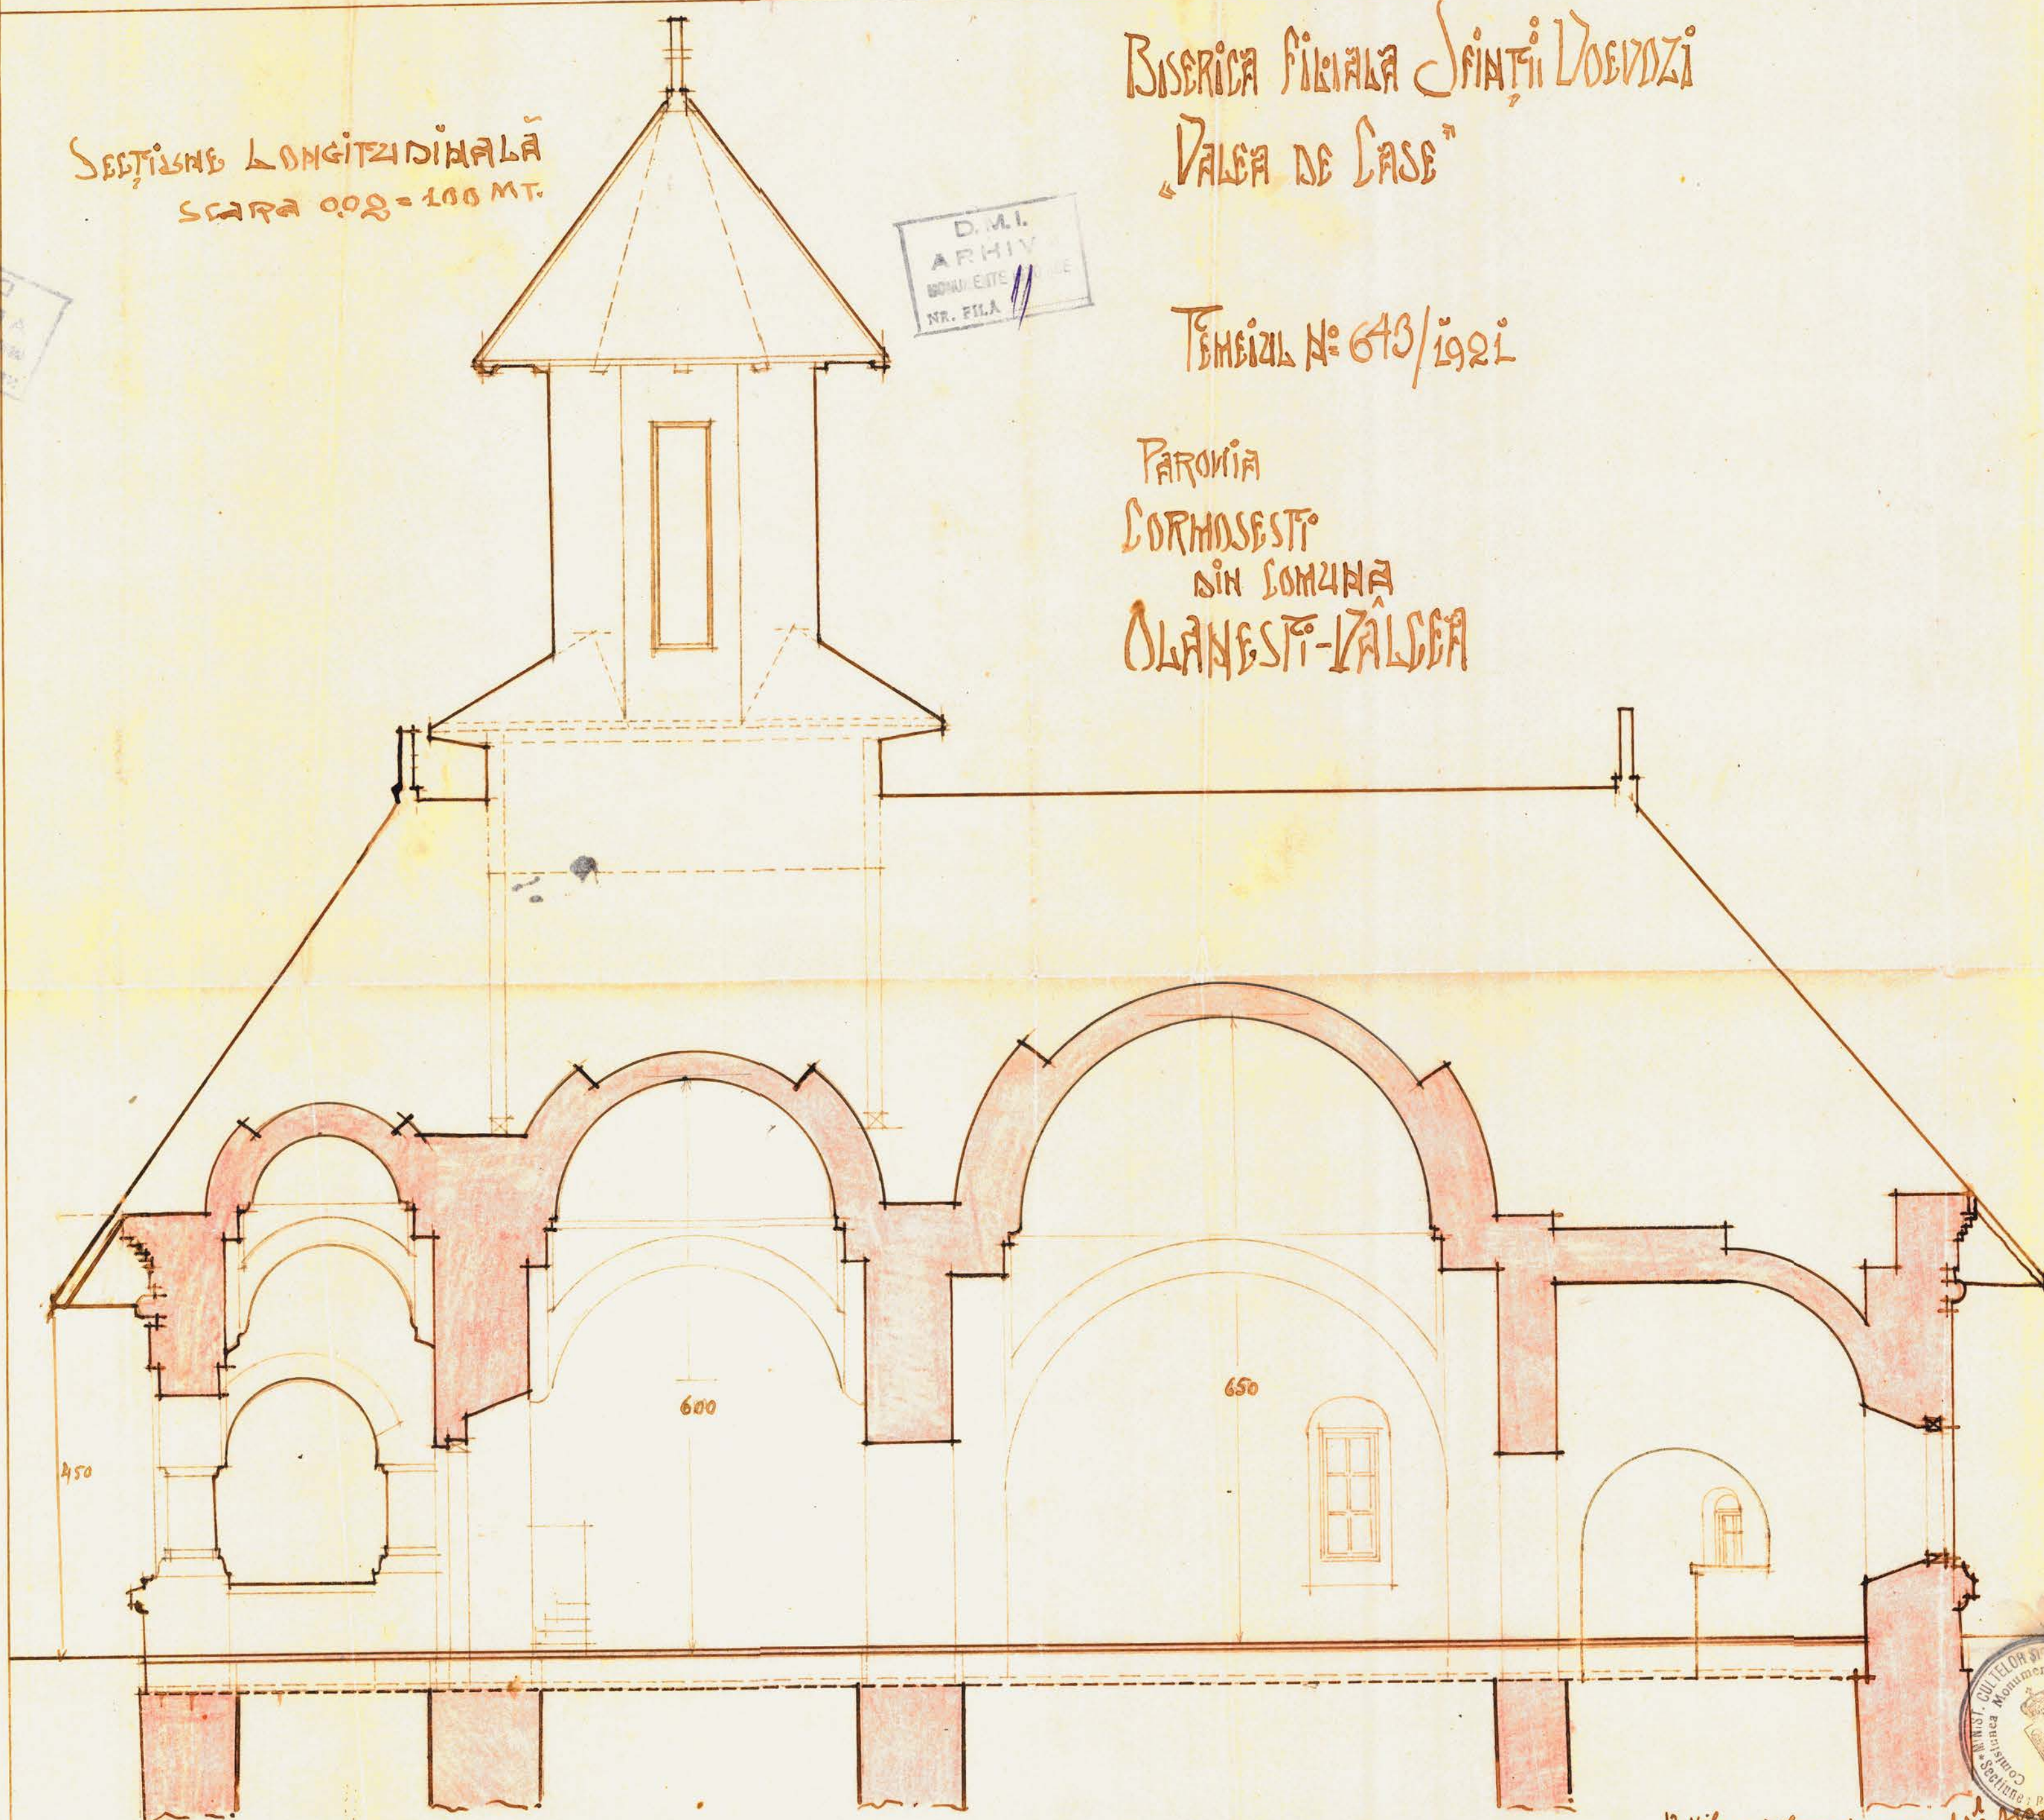
SECȚIUNE LONGITUDINALĂ  
SCALA 0.02 = 100 MT.

TEMEIUL N° 643/1921

deschis. Are în fața 3 arcade rotunde pe coloane de zid, diametrul 0.50, degă-  
șate, iar la flancuri câte una stre corful bisericii coloane angajate.  
Din usa bisericii - fără amvon, care el singur are 2.20 - până în fundul  
altarului sunt 14 metri lungime și lățimea e de 5.50. Peretii și bolțile  
sunt de cărămidă; turla e de lemn, format octagonal, pe un postament  
înălțat cu latimea de 4.00, aşezată pe boltă pronosolului. Nu are clopot. Săse-  
te urci prin dublarea peretelui din stînga, la distanță de 0.60 cmt., struct necesară  
muni ori. În exterior se face în fațadă un rezalit, caracterizare a bisericilor  
din secolul al 18-lea, când se clădeau turle pentru clopot, pe pronaos și amvon,  
cu scări prin zid, sau case de scări separate cu intrări pe afară, sau chiar de  
lemn exterioare - cum e la Gurau-Fedeleșoin lângă P. Volcea în Jud.  
Gorj. - În exterior, bisERICA are înălțime de 4.50 de la sol la strâșină.

Iar în interior (boltă) e înălță de la răsunca la pantocrator de 6.50. în  
pronaos, de 6 cmt. - Fata cu dimensiunile celelalte, actualmente, bate  
la ochi că s'a ridicat pardoseala, și cu ea s'a schimbat proporțiile  
bolților și arcurilor. Dreblourile sunt din cele obișnuite, susținând  
boltă sferică prin intersectule pendentivelor, cari împreună cu timpla de zid,  
în mai puțin (timp) culoritul și aspectul plăcut, cu toate unezeale și repara-  
țiunile puțin artistice ce s'au făcut odată cu celelalte reparafțiuni  
în timpurile trecute. Va necesita retecuirea pereților, după ce se va înlocui  
cărămidzile vechide, conform specificațiilor din deviz, se va refăce și repara  
lichierile existente-coșcovite-vechi, precum și cele recente, cari sunt date  
cu bidineana în culori brute, cu aspect desgustător. - În exterior, va  
necesita lucrări de refacere aproape pentru tot zidul de la nivelul solului,
