COMISIUNEA MONUMENTELOR ISTORICE

CHESTIONAR
PRIVITOR
LA MONUMENTELE ISTORICE

Biserica din Oltina, jnd. Constanța.

DE REPARATIE LA BISERICA DIN OLTINA - JUDETUL CONSTANTA.

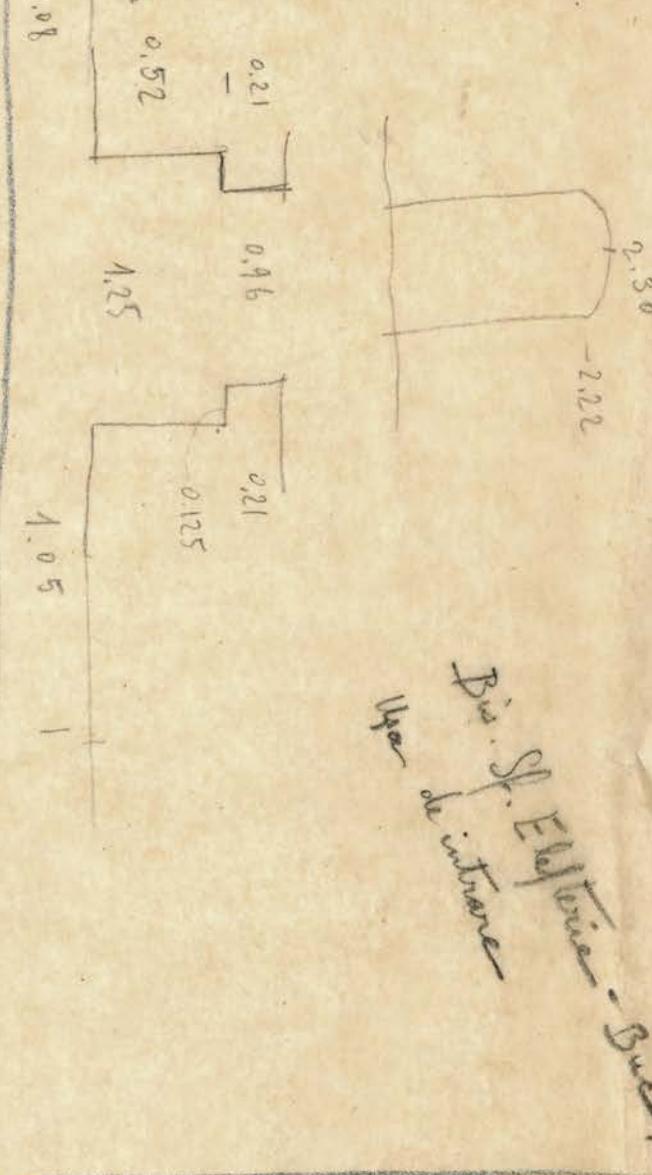
Bis. Oltina I

Biserica Oltina ~~oriș~~ lădită din 1854
mai sunt bâtrâni care îl
amintesc și dorește

ziduri de piatră bolovani,
colturiile de piatră tăiate
făcute idem.

stâlpi de lemn de stejar
(afara de părțile laterale)

zidul vecchi era de piatră dar se aplacă
în afara. Plan bazeleal

Foata biserică (ziduri și stâlpi) se
aplaică înspre Nord

Zidul Sud se aplacă și el în afara,

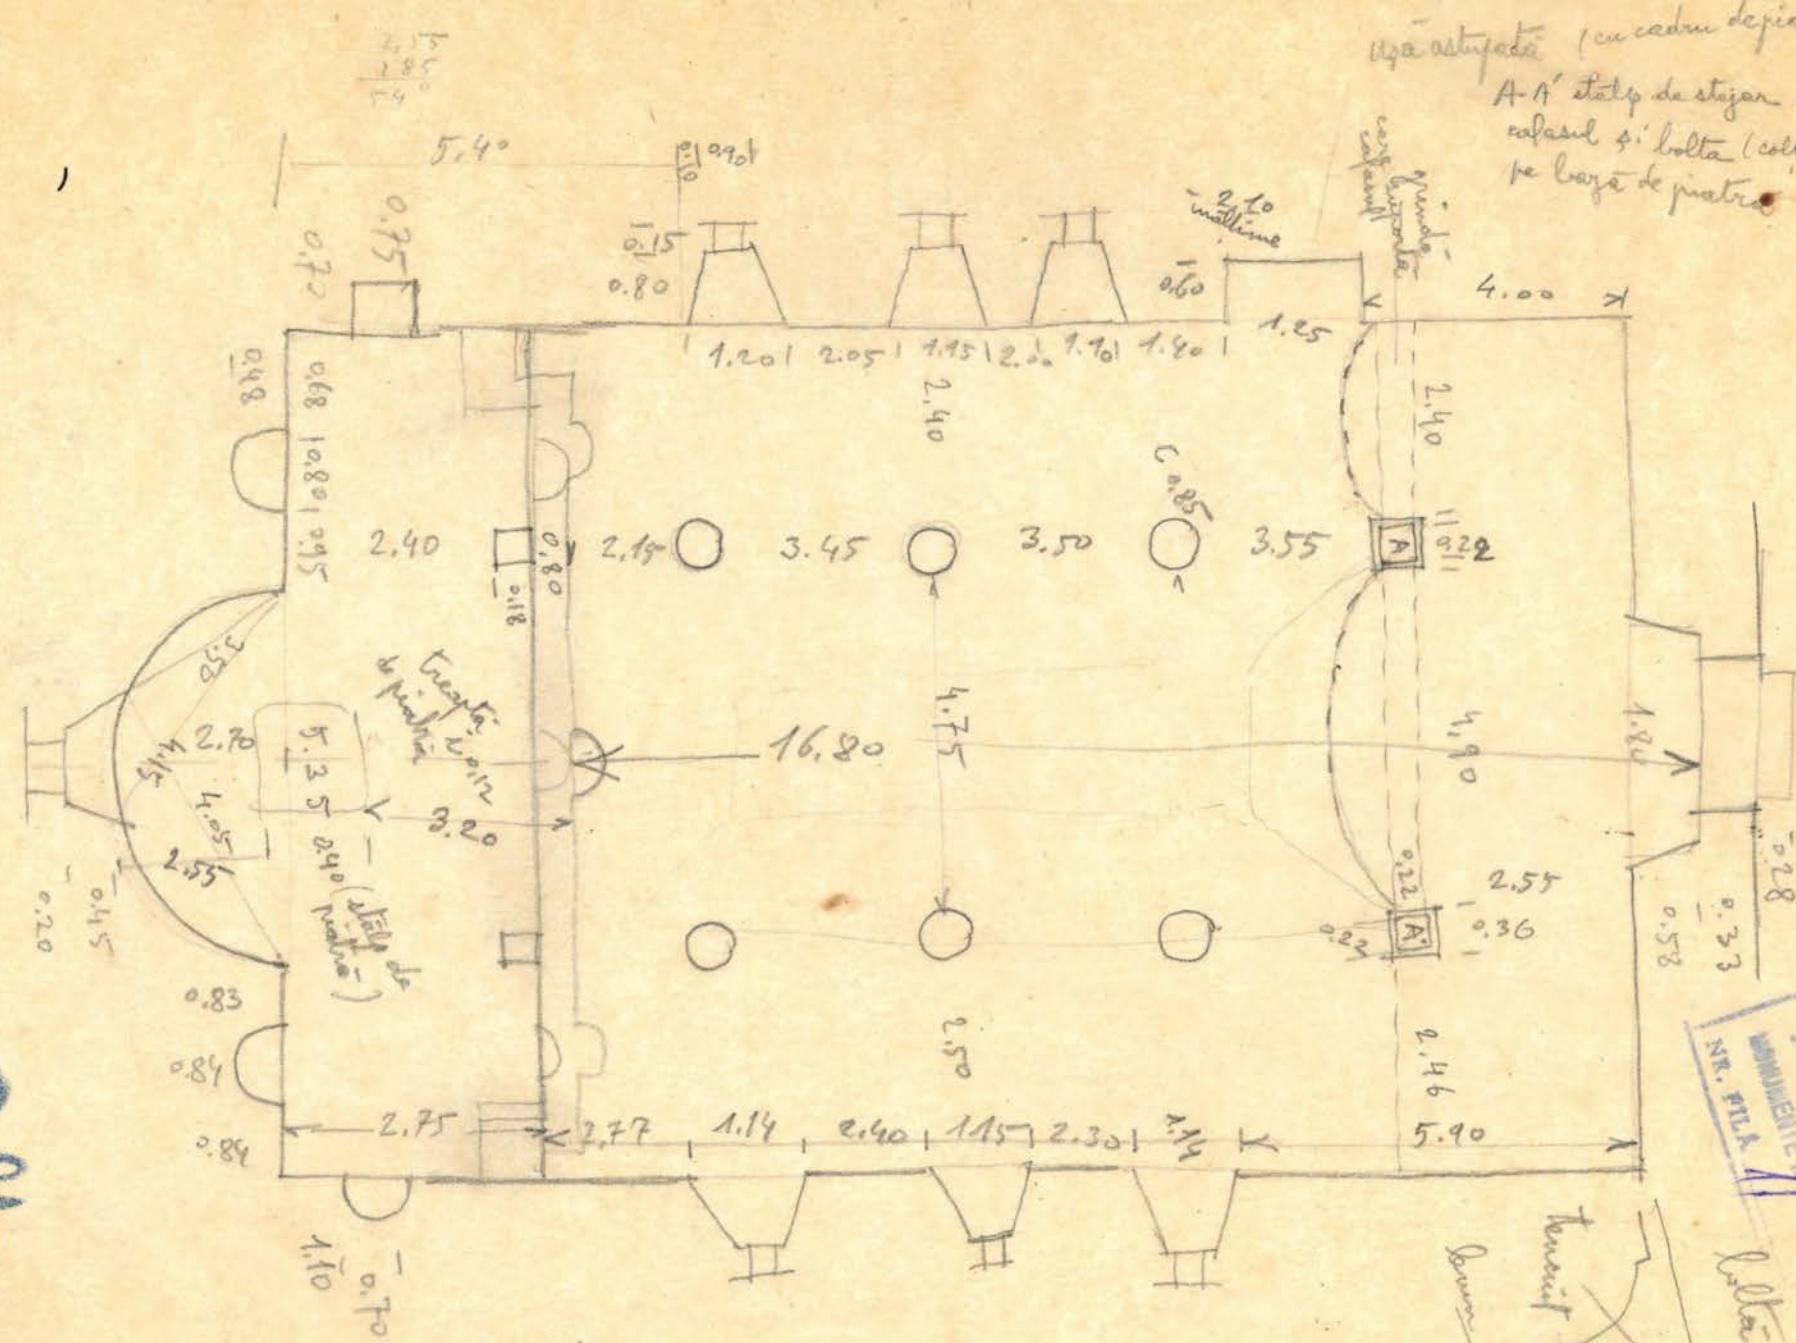
vara astupătoare (cu cadru de piatră)

A-A' stâlp de stejar suținând
capitel și boltă (colțul) apăzită
pe legea de piatră

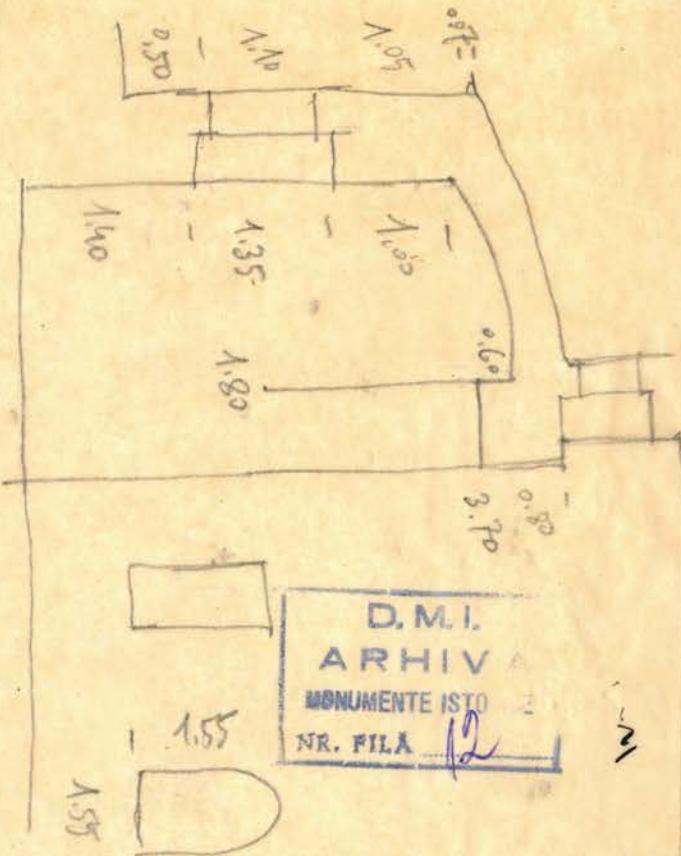
Oltina III.

Nu există soclu
 Fundație de piatră
 Terenul în pantă mare

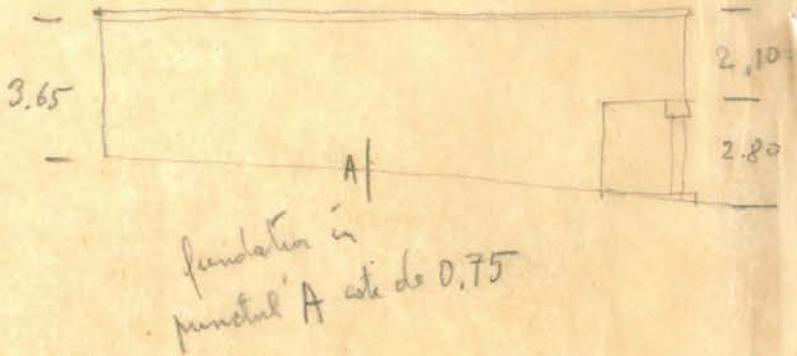
Cornișă de piatră profilată.
