ARHIVA COMISIUNII MONUMENTELOR ISTORICE

Biserica Adormirii Maicii Domnii în
Drăgănești (1876)

Biserica Ducești-Adormirea Maicii Domnului

In Curtea de Argeș, există biserica veche
Drujești cu hramul Adormirea Maicii Domnului,
ruinată și în ultimul timp deteriorată de cutremur

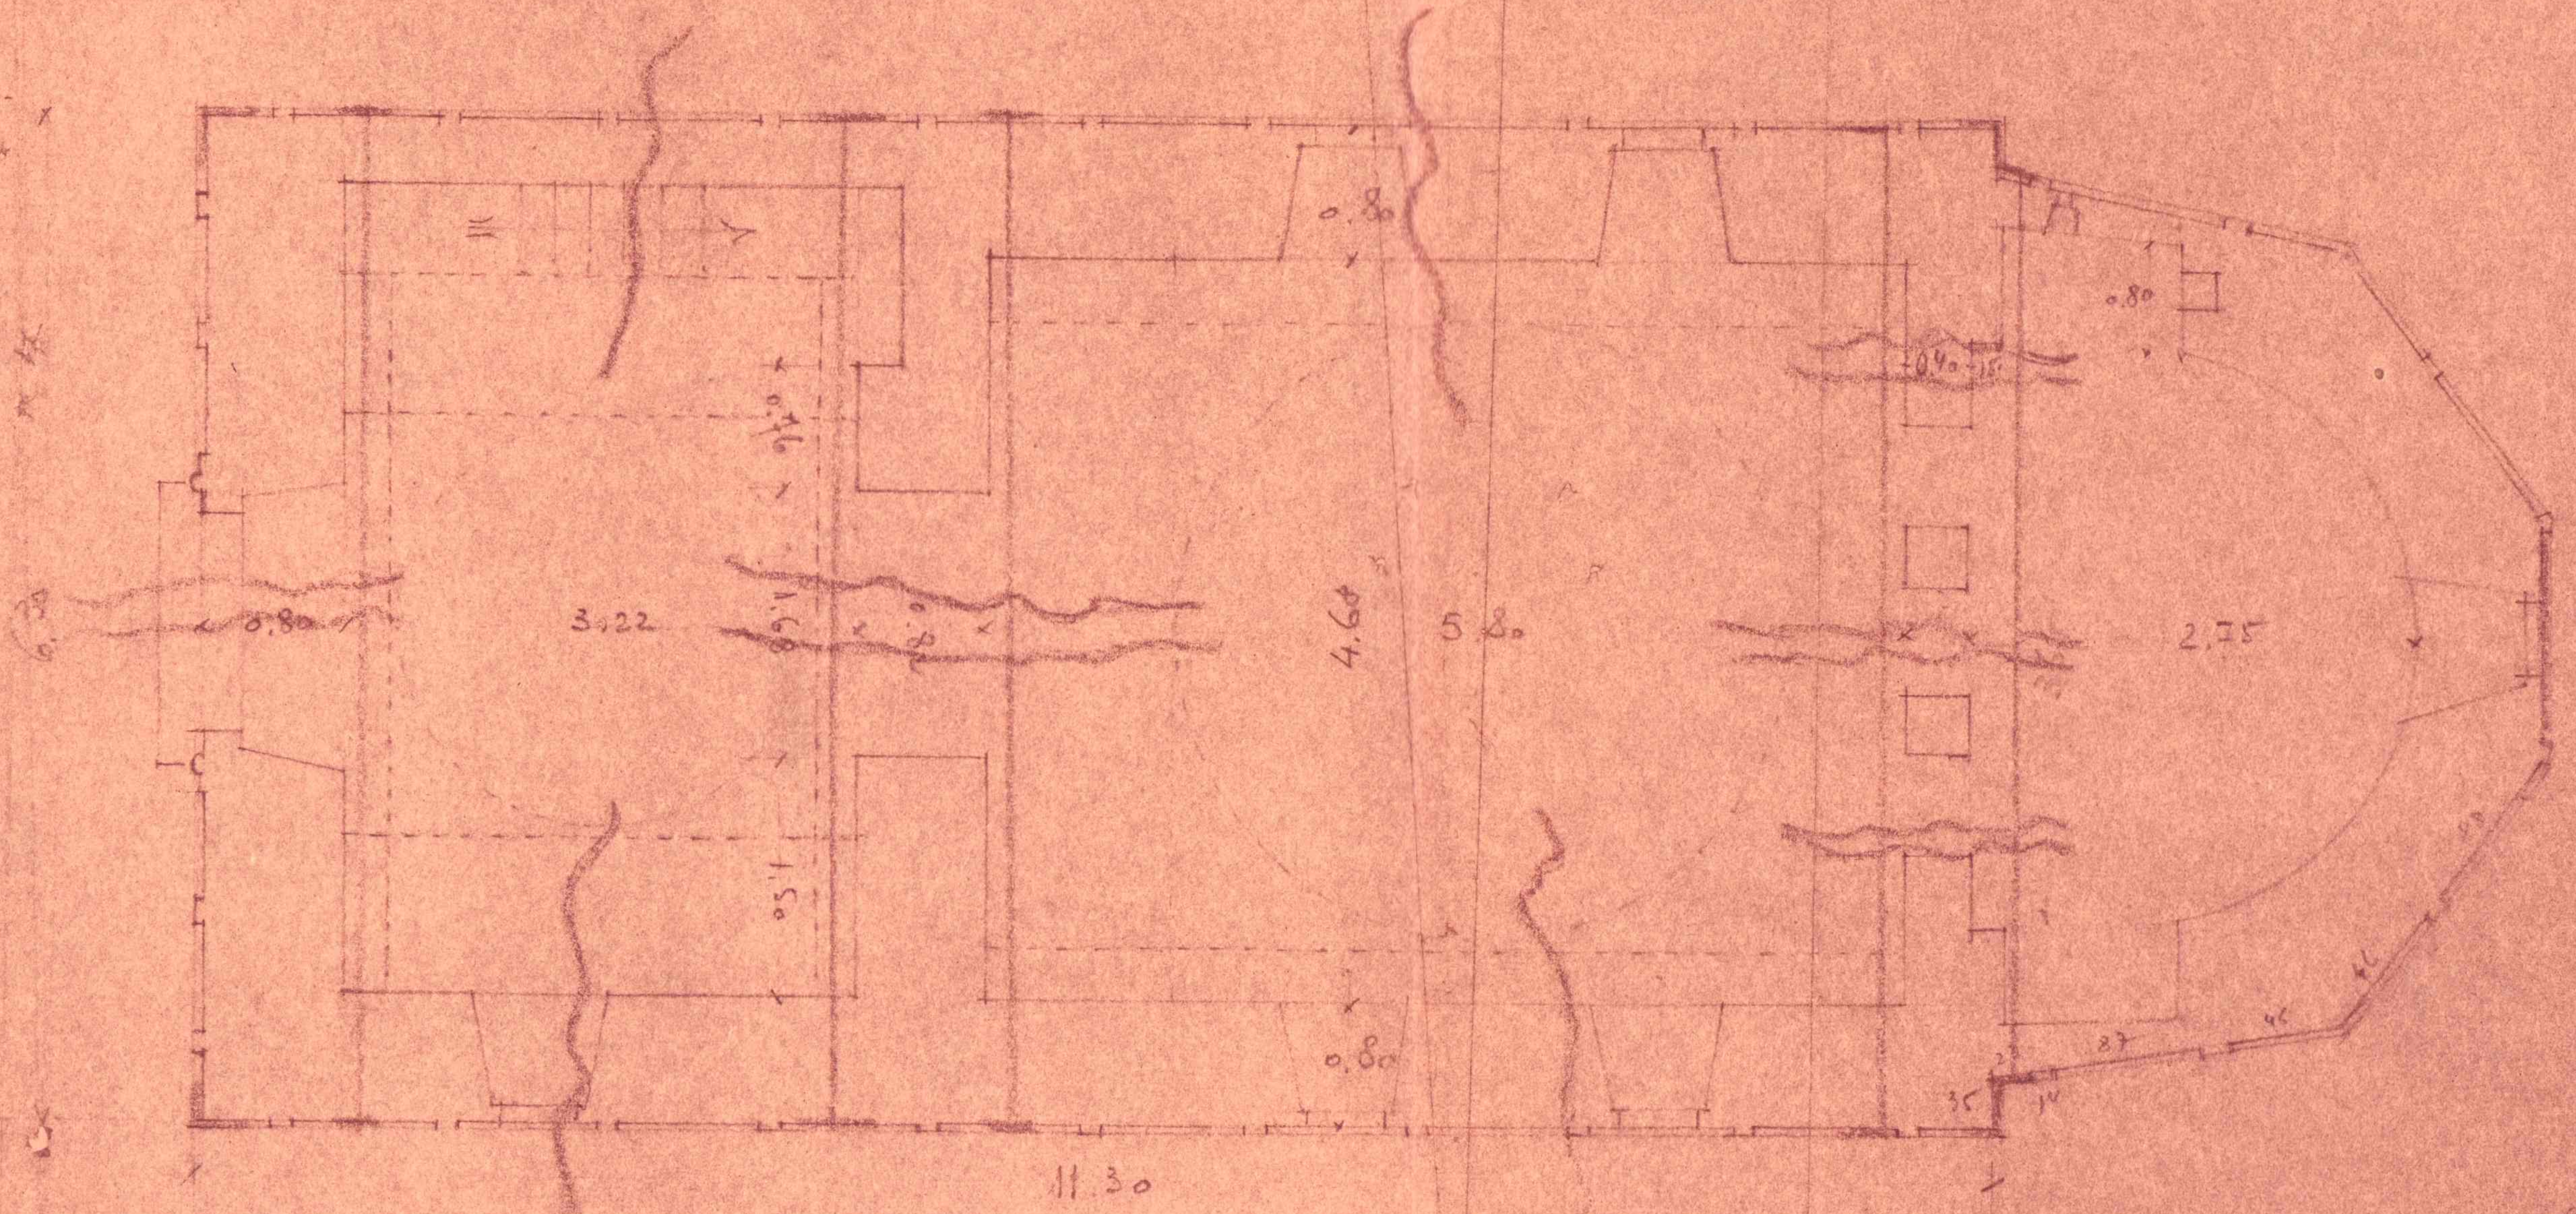
BISERICA · PROIECT · CURTEA · DE · ARGES ·

SCALA 0.02:1.00 M.

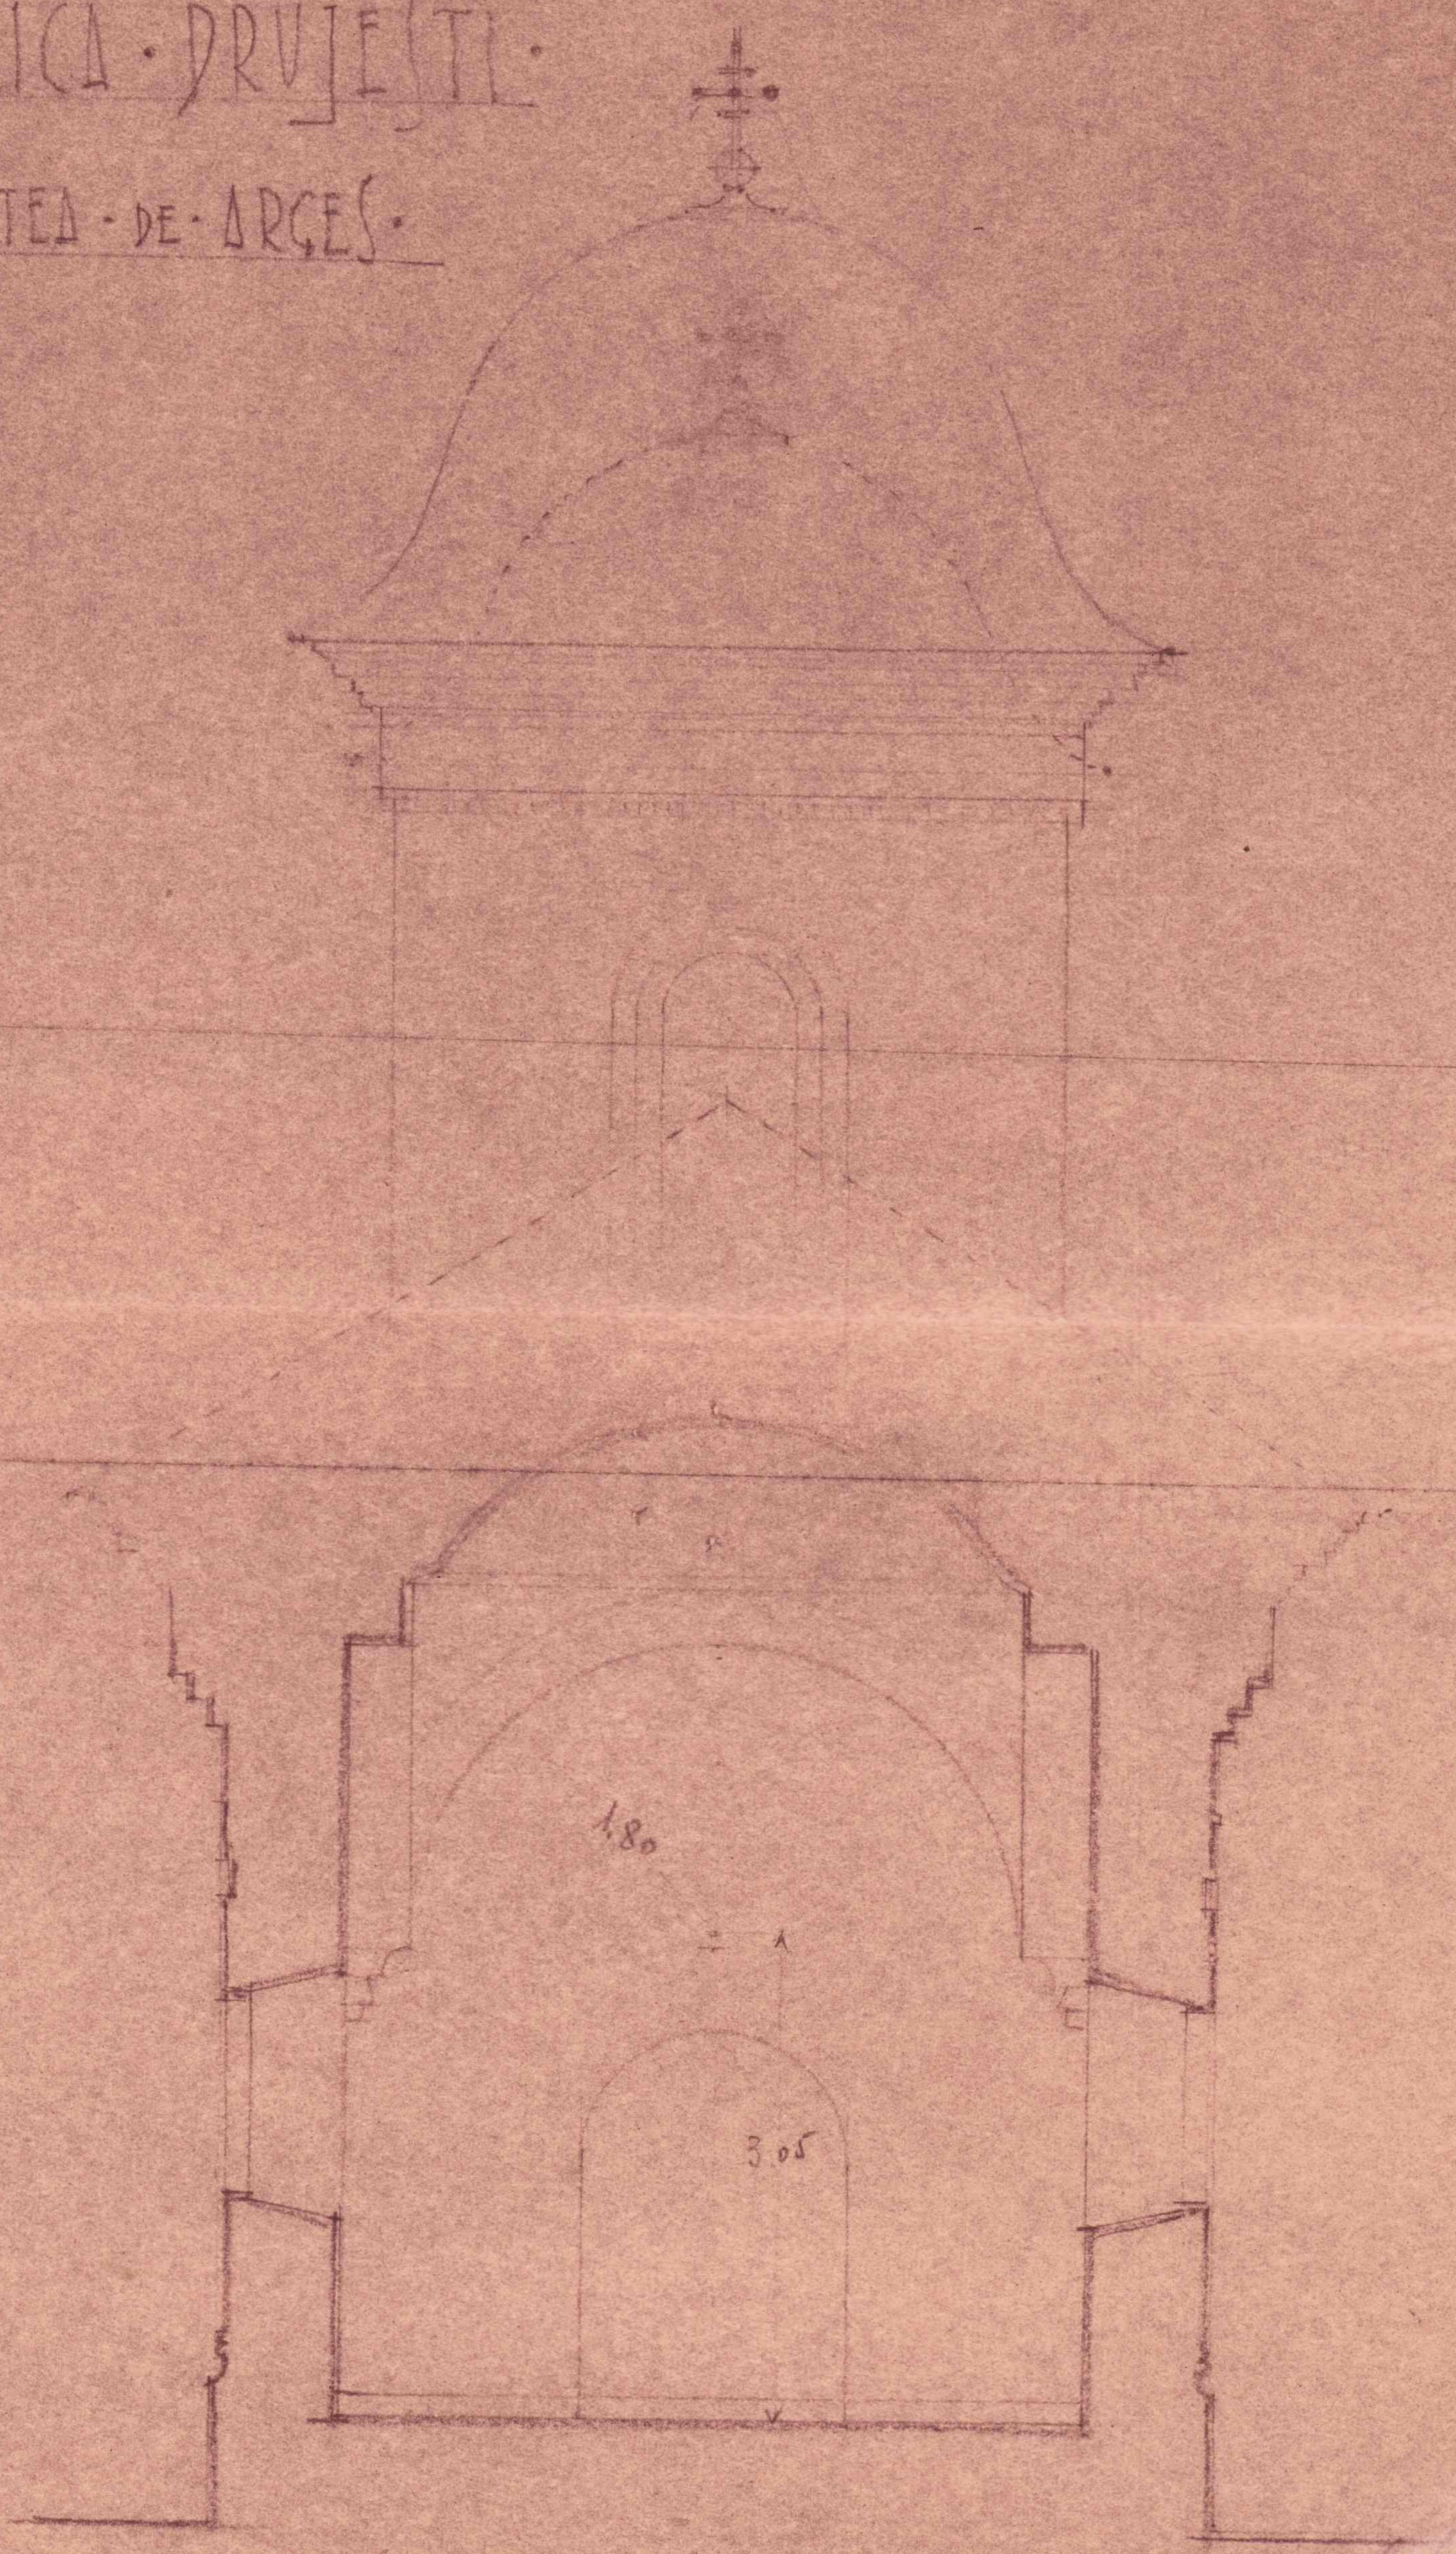
SECTIE TRANVERSA

BISERICA DRUJESTI

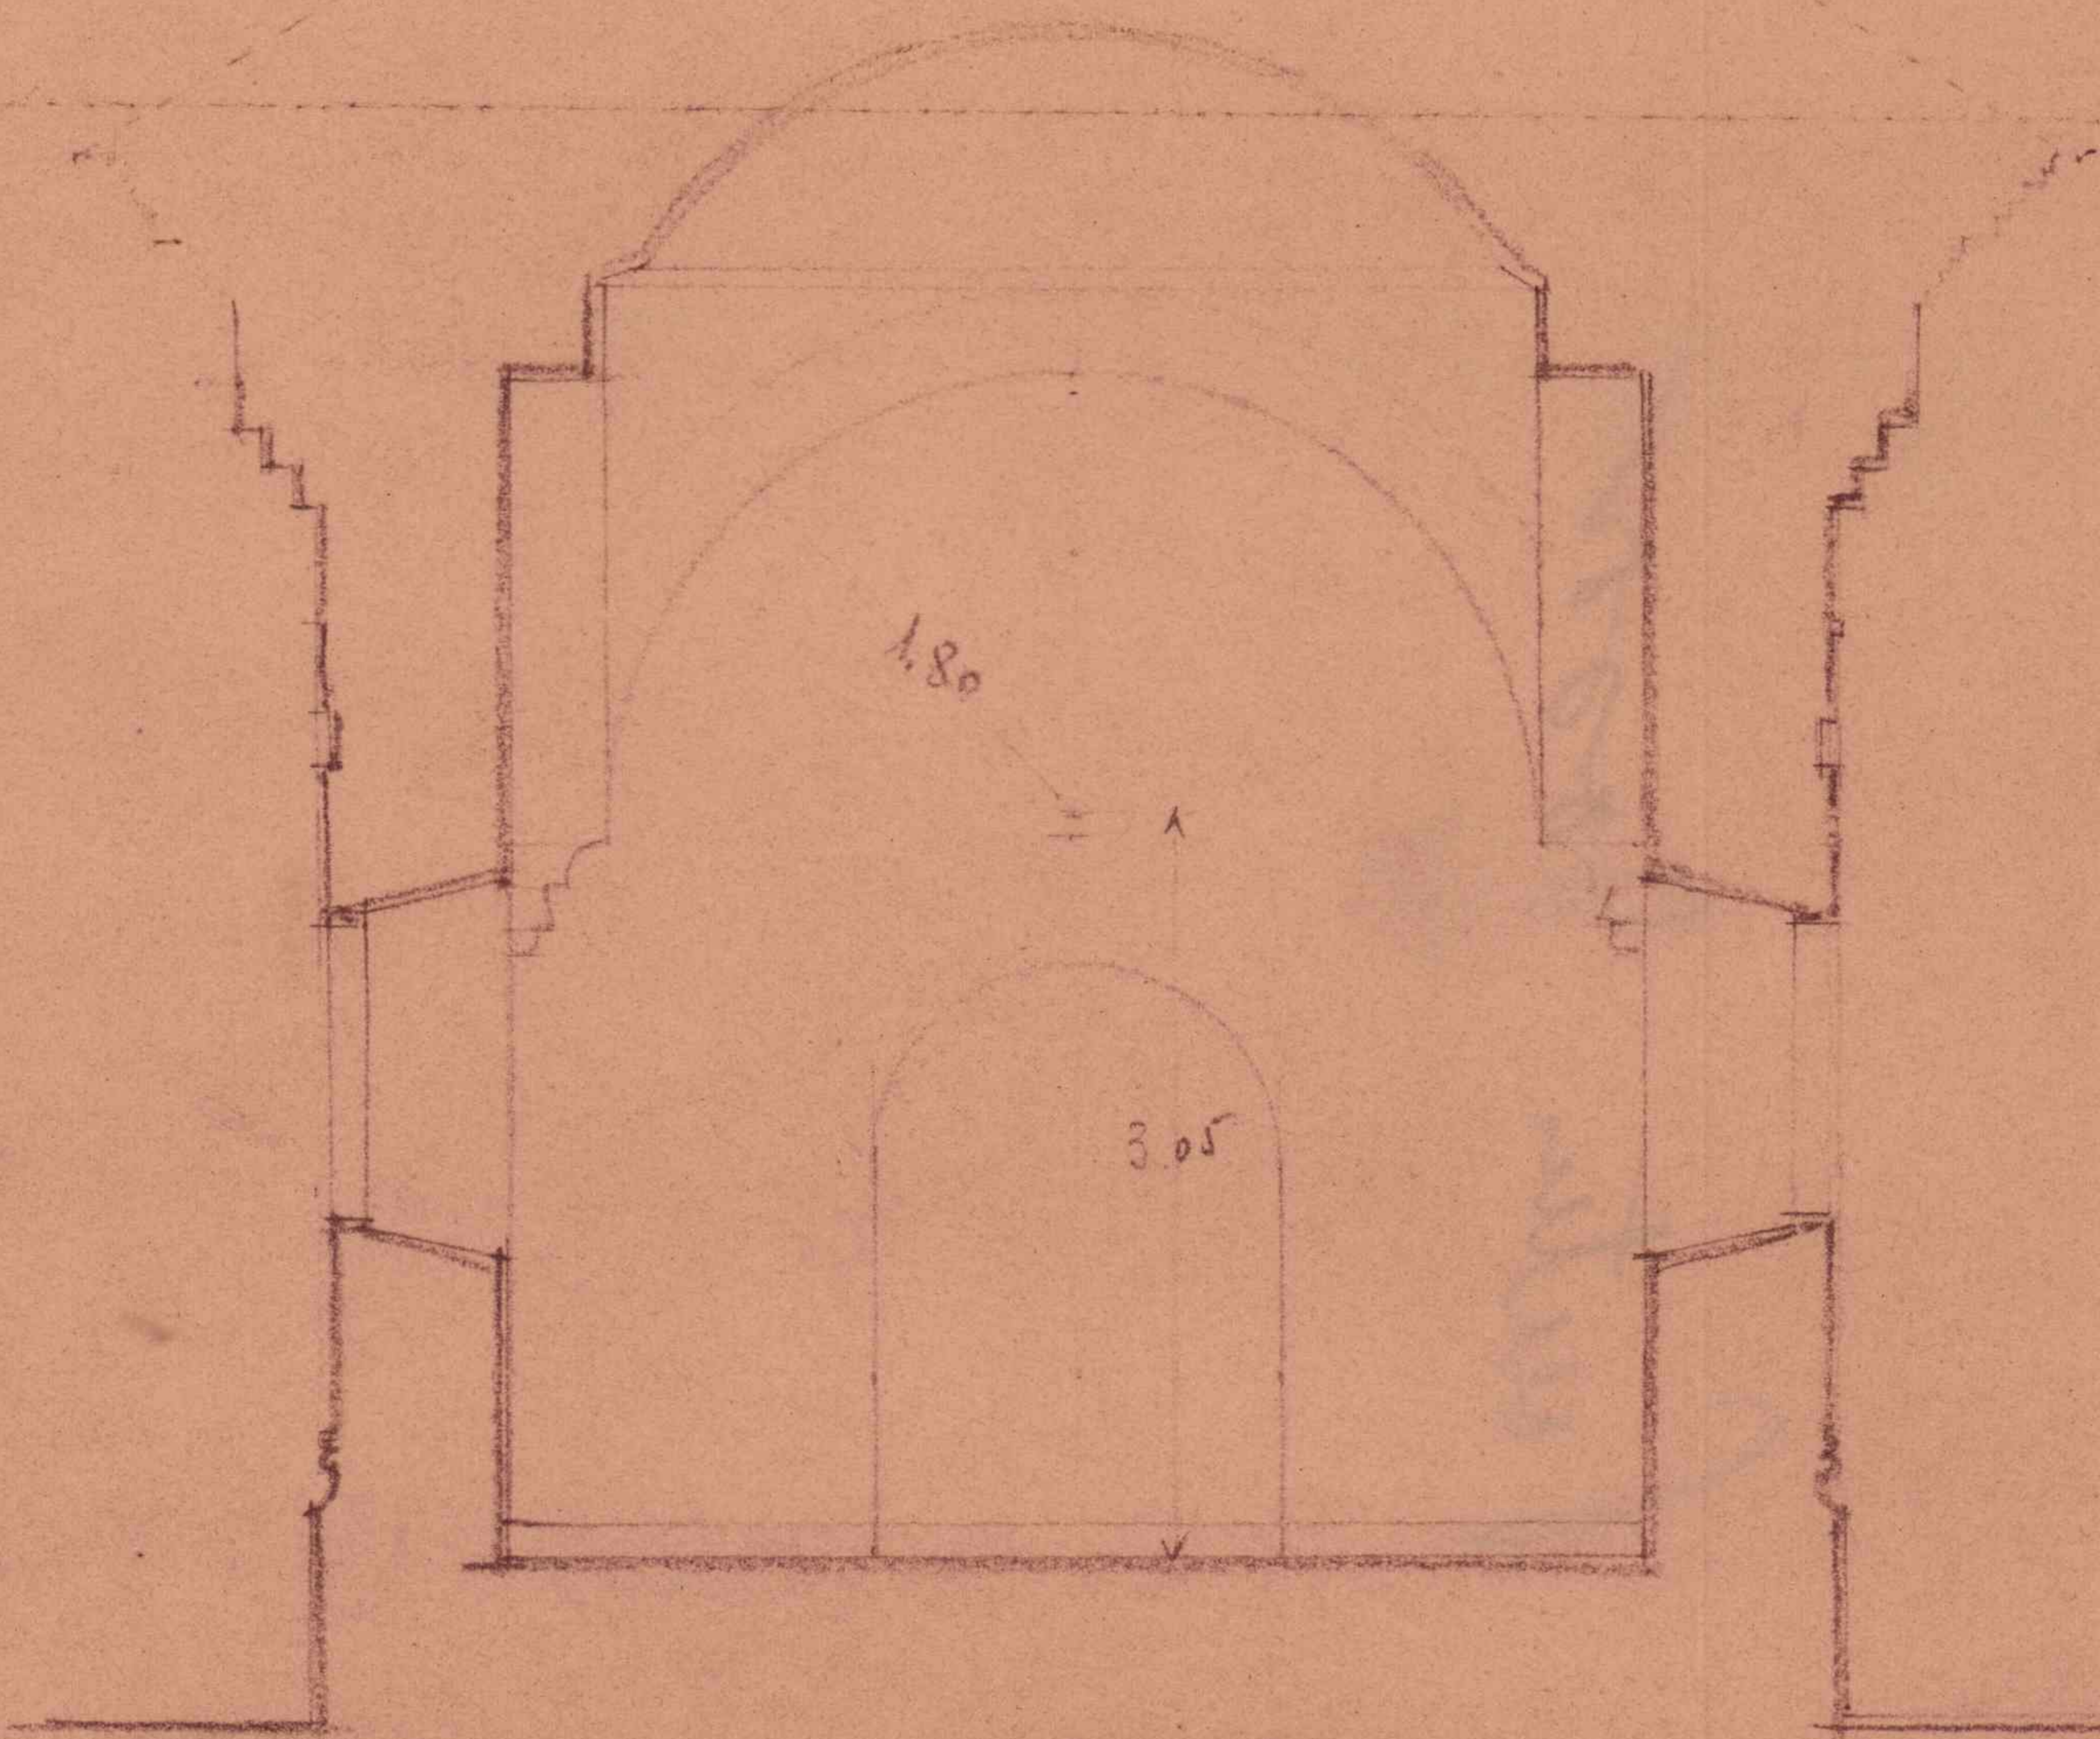
SECTIE TRANVERSALE

SCARA 0.02 = 1.00M.
