MINISTERUL CULTURII NAȚIONALE ȘI AL CULTELOR
SUBSECRETARIATUL DE STAT AL CULTELOR ȘI ARTELOR
ARHIVA COMISIUNII MONUMENTELOR ISTORICE

Bis. Parohiei Branistea

MEMORIU JUSTIFICATIV

ANTE-MĂSURĂTOARE ȘI DEVIZ ESTIMATIV

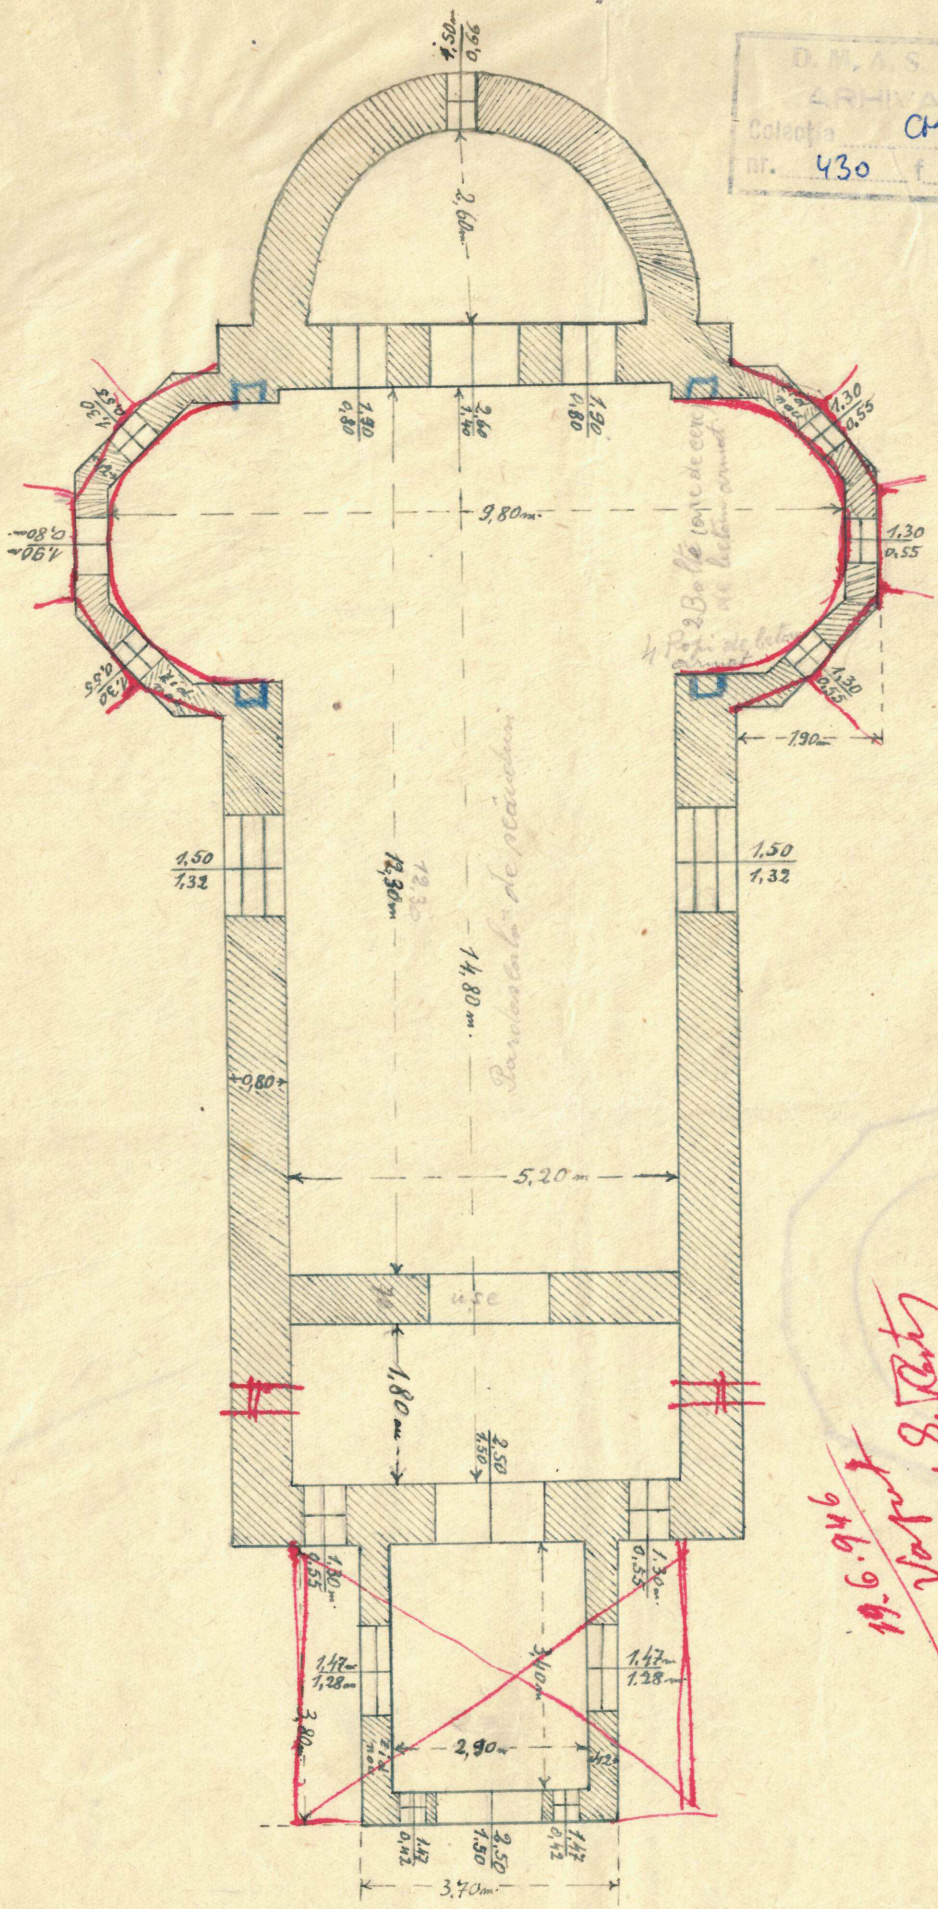
Planul Bisericii din comuna Branitea Judetului Mehedinti, specificand

modificarile ei. Scara 100/1m. = 1 cm.

Se va întocmi un proiect pentru sanuri cu planuri, fațade, secții, în interior având forma rotundă și în exterior un poligon cu laturi egale, ce se va trimite spre aprobare Comisiei. -

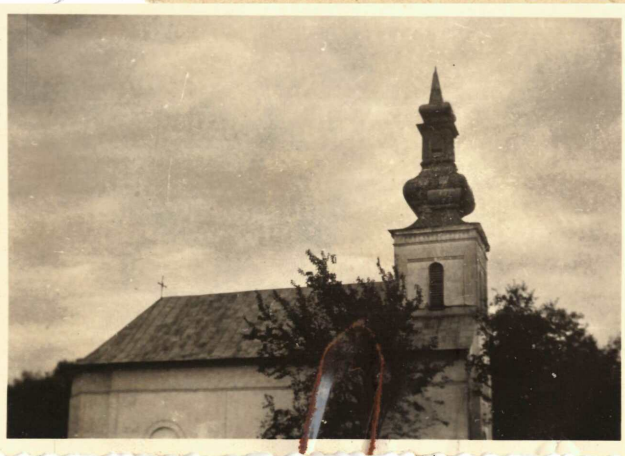
Biserica parohială-
die Com. Brauștea - jūd. Mehedinți
cu hramul „ Sf. Voerzi ”
clădită la 1807, reparată 1884 (com-
plet transformată). -

Conform delegației N^o 124/944, în ziua de 11 Iulie
1944, s-a vizitat biserica parohială din Com. Brauistea,
jud. Mehedinți, care în decursul timpurilor
a fost complet transformată, încât nu mai posedă
niciun element arhitectonic din vechea biserică.

Astfel, la intrarea principală i s-a adăugat un turn clo-
potniță cu acoperișul de tablă și cu bulb la fel cu cele răsești
din Ardeal, decorția exterioară este obținută prin pilăstrii verticale,
ferestrele de la corpul bisericii sunt gemene și cu o colona la mij-
loc, cornișă clasică, învelitoare de tablă, etc., etc.
