In această fasciculă sunt grupate toate actele relative la:

Bis. Sf. Nicolae - Băneasa

București

1921 - 1948

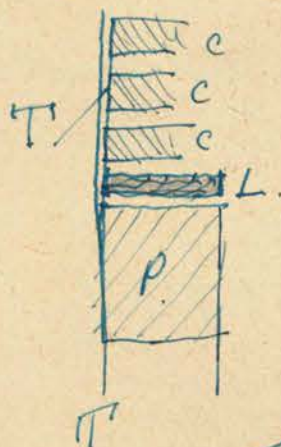
Arhitravele de lemn, erau deasupra  
fetei ferestru (niste scânduri lucrate cu  
barda de circa 4cm grosime și de 0,16  
lățime) și erau ținute astfel ca nu se  
vedeau în față, ten cruciale perzându-  
se pe fals cadrului de piatră.

Soluția A. Replicarea din lemn  
de stejar a acestor arhitrave  
care și rămân aparente  
deasupra cadrului de  
piatră.

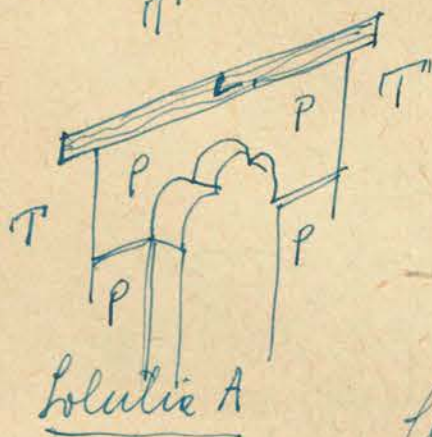
Soluția B Lătiturarea  
lemnelor vechi, umple-  
rea locurilor cu  
beton și ascunderea  
lor sub ten cruciale.

Soluția C. Replicarea din  
lemn de stejar, garnisirea  
fetei anterioare cu curie pentru  
o mai bună prăz și ascunderea lor  
sub ten cruciale: săi păstru procedeul  
de construcție, ascuns.

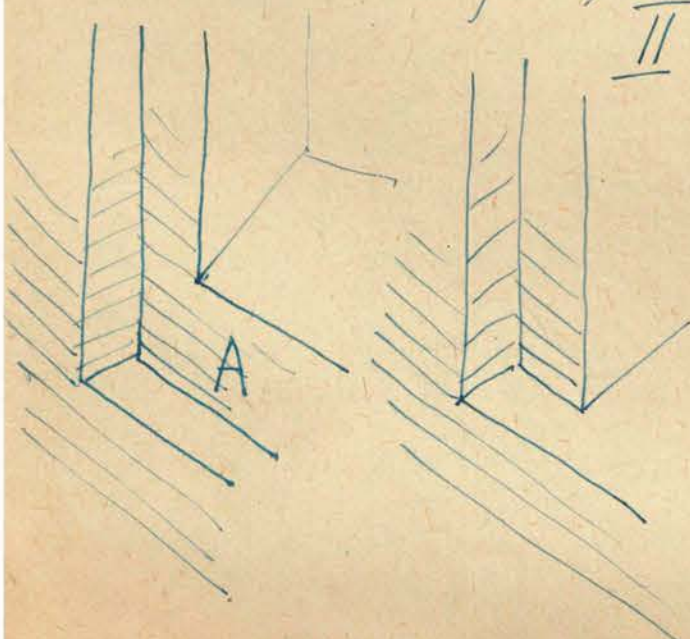
II

În mod neobișnuit spațiul  
A, din partea inferioară a  
ferestrelor, unde se plesează  
cadrul de piatră orizontal,  
lipsește aici la toate ferestrelor.

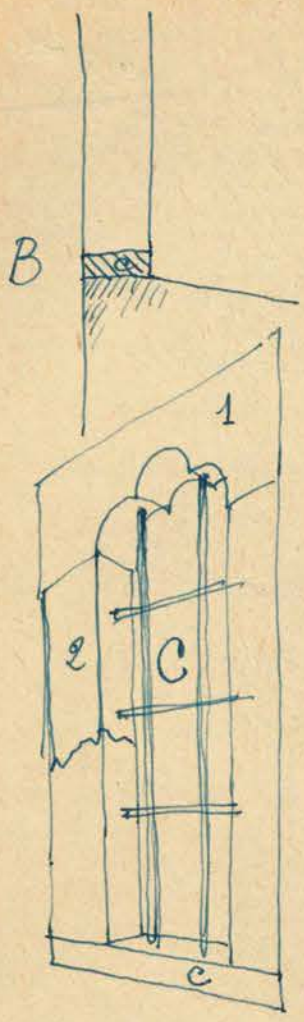
III  
 Gratii de fer (reperizitate în deriv)  
 În fragmentele de piatră găsite (1 și 2)  
 se găsesc urme de gratii numai în  
 bucata 2.

Soluție A. Să nu se facă gratii de  
 la.

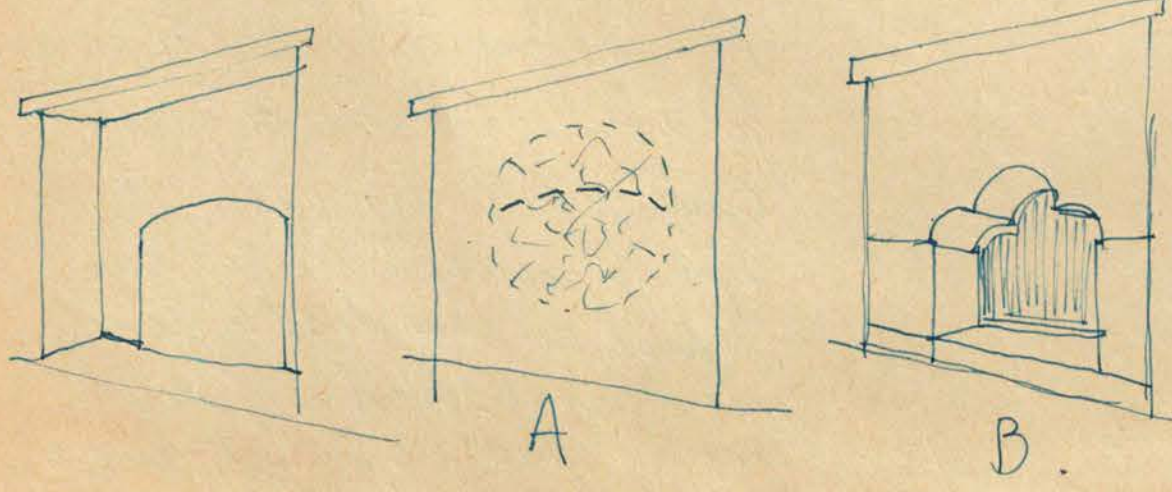
IV

La registrul superior, ferestrele găsite nu  
 permit o logică aşezare a unei petre obișnuite  
 perforate (A) și în epocă sunt obișnuite și la registrul  
 superior cadre de piatră (B) Sunt de părere să se

aprob  
 Soluția  
 B  
 de a folosi sticlă  
 B

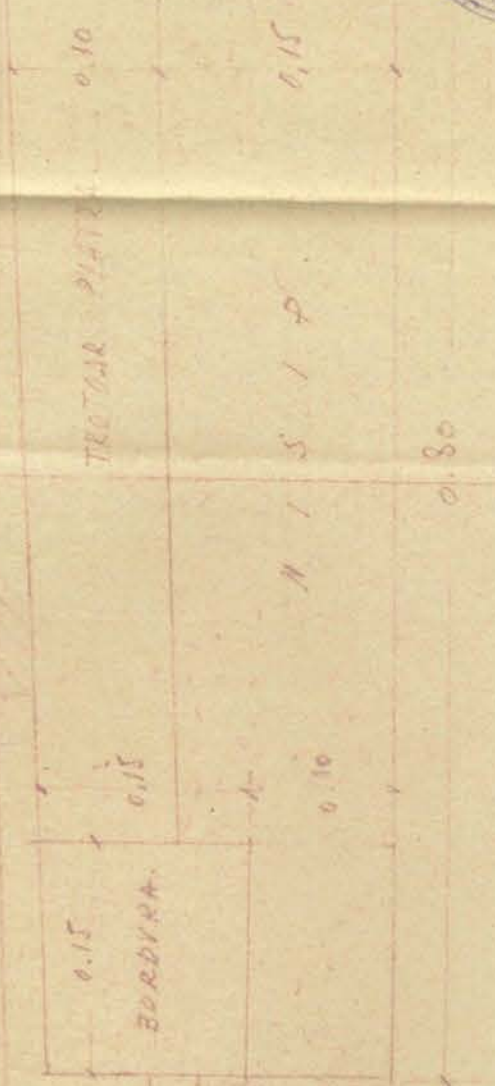
DETALIUL  
SOCIULUI DE  
PIATRA.

Scara 0.20=1m.

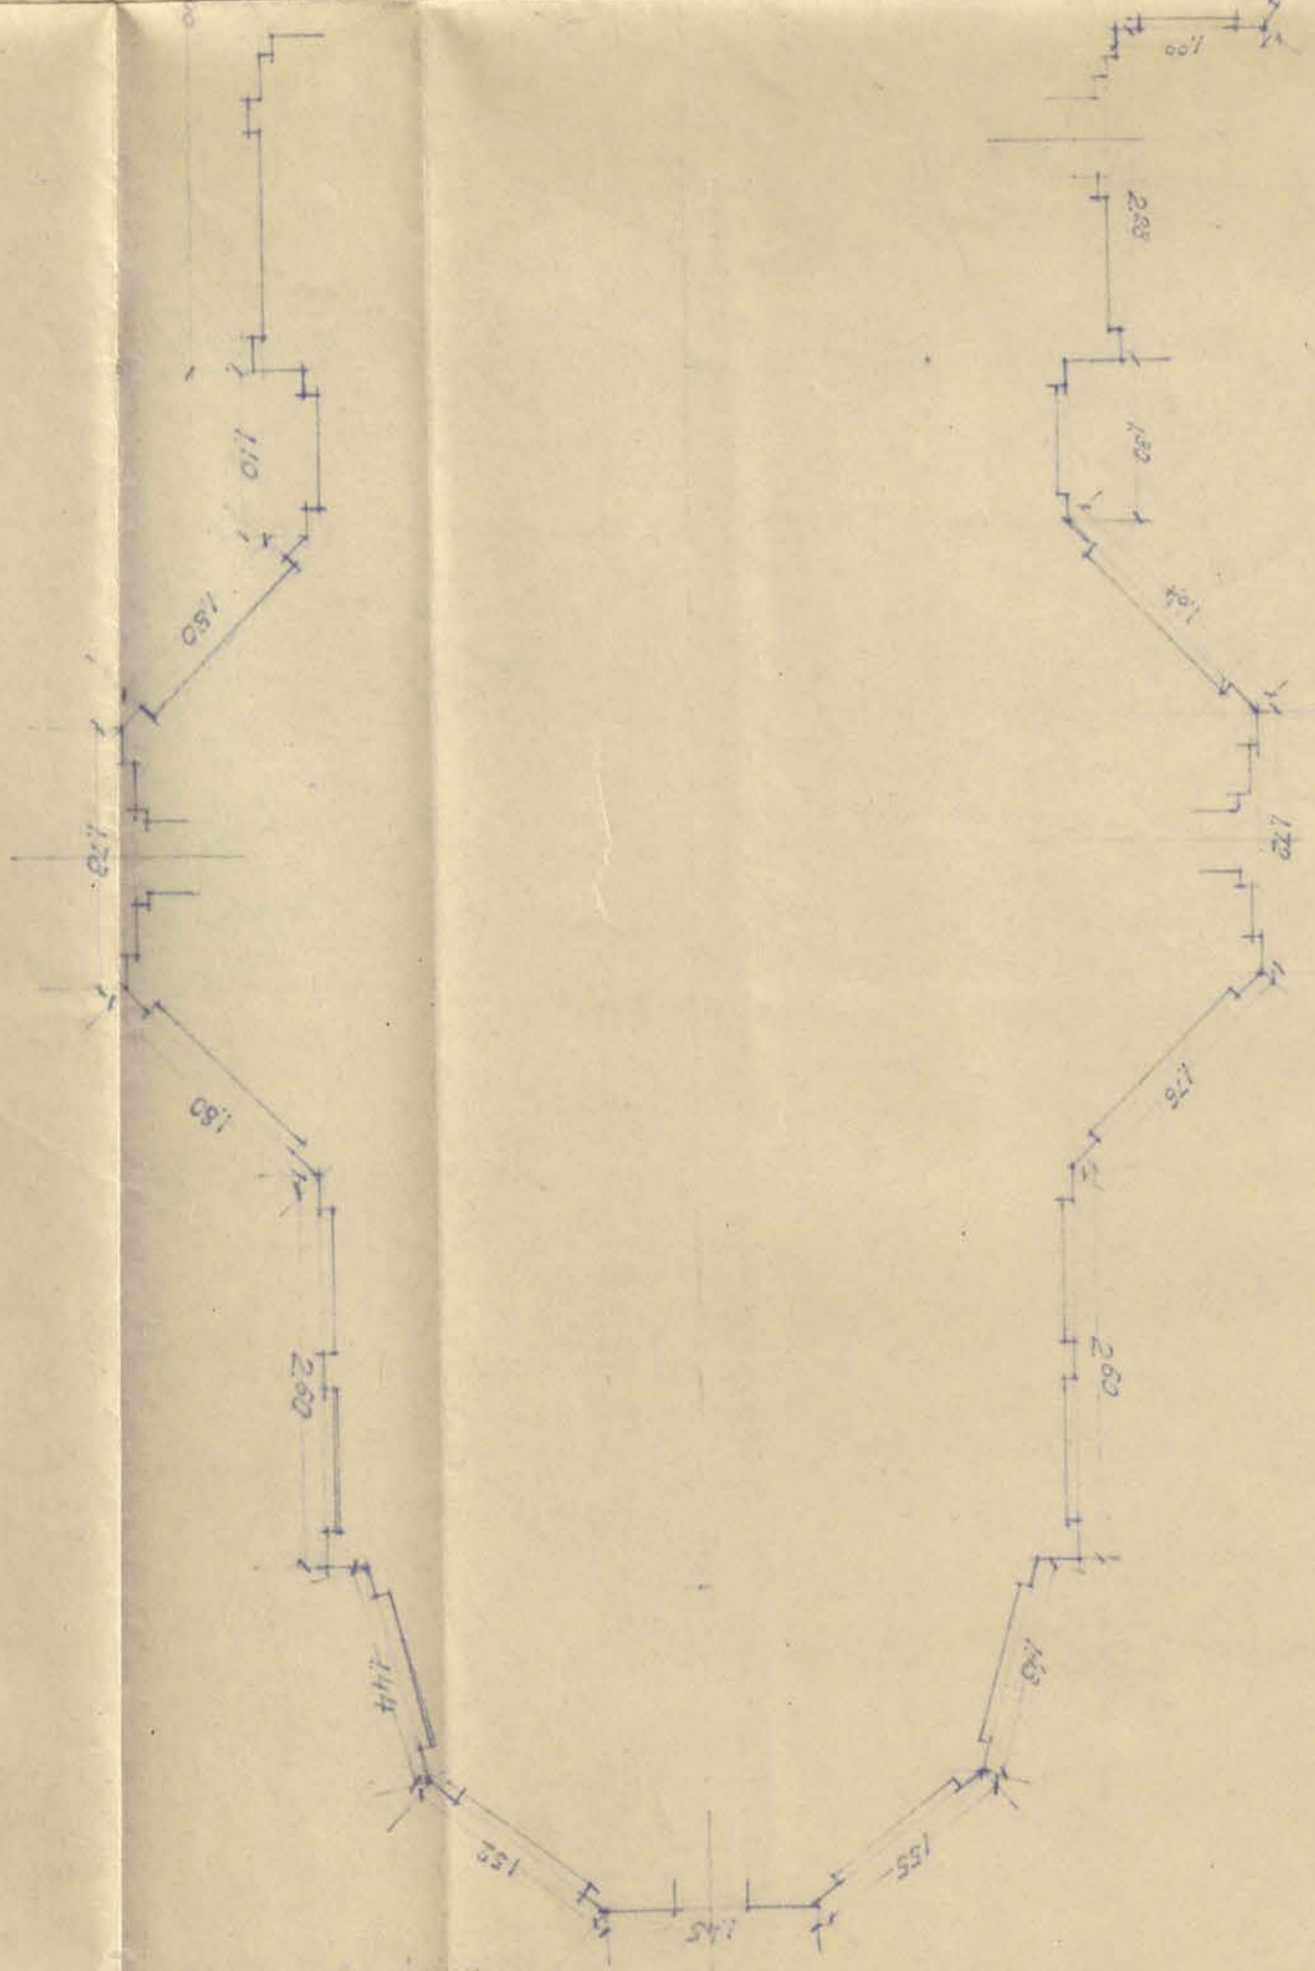
PLANUL BISERICII

SCARA=1:50

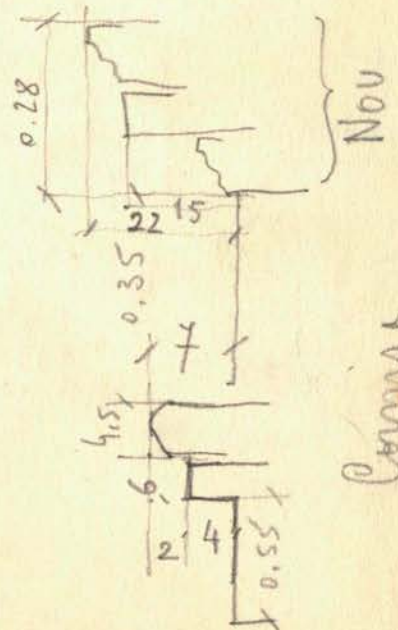
Fereastra mare din spate  
rest de absidile laterale

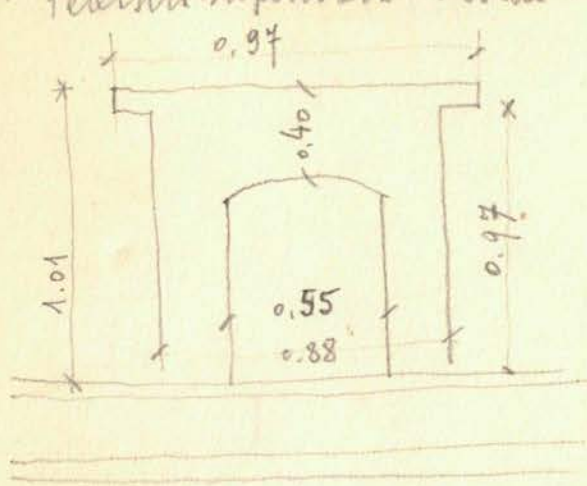
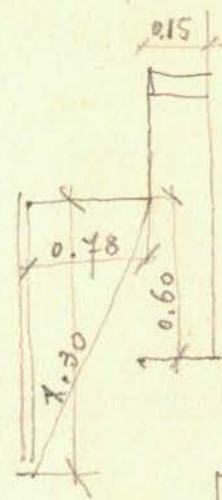
Spantul Nicolae Bănescu  
Fereastra superioară - Abacul lateral nord.

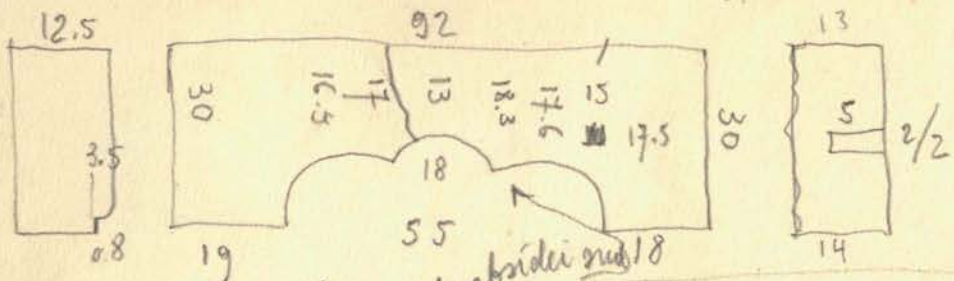
Fragments găsite sub ferestra absidei sud

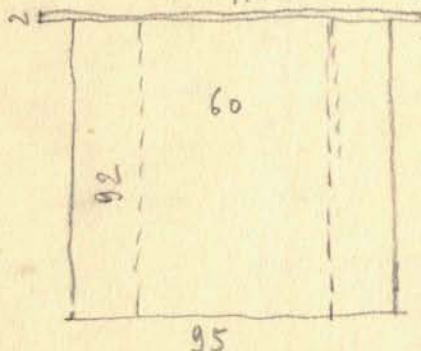
absida sud  
(in complet)

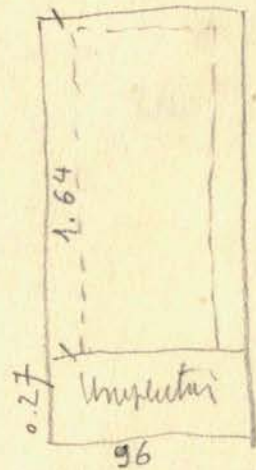
absida nord  
in complet
