CHESTIONAR  
PRIVITOR  
LA MONUMENTELE ISTORICE

Biserica Sf. Gheorghe din Lungulețu  
Iad sămădită

BISERICA PRIMĂ DIN COM. LUMINAȚI TUL. ILIE DÂMBOVITA.

PROIECT DE REPARARE A TURLEI DIN TRUSĂ DE CIZZEMURI IN VECHEA ETATE HISTORICĂ

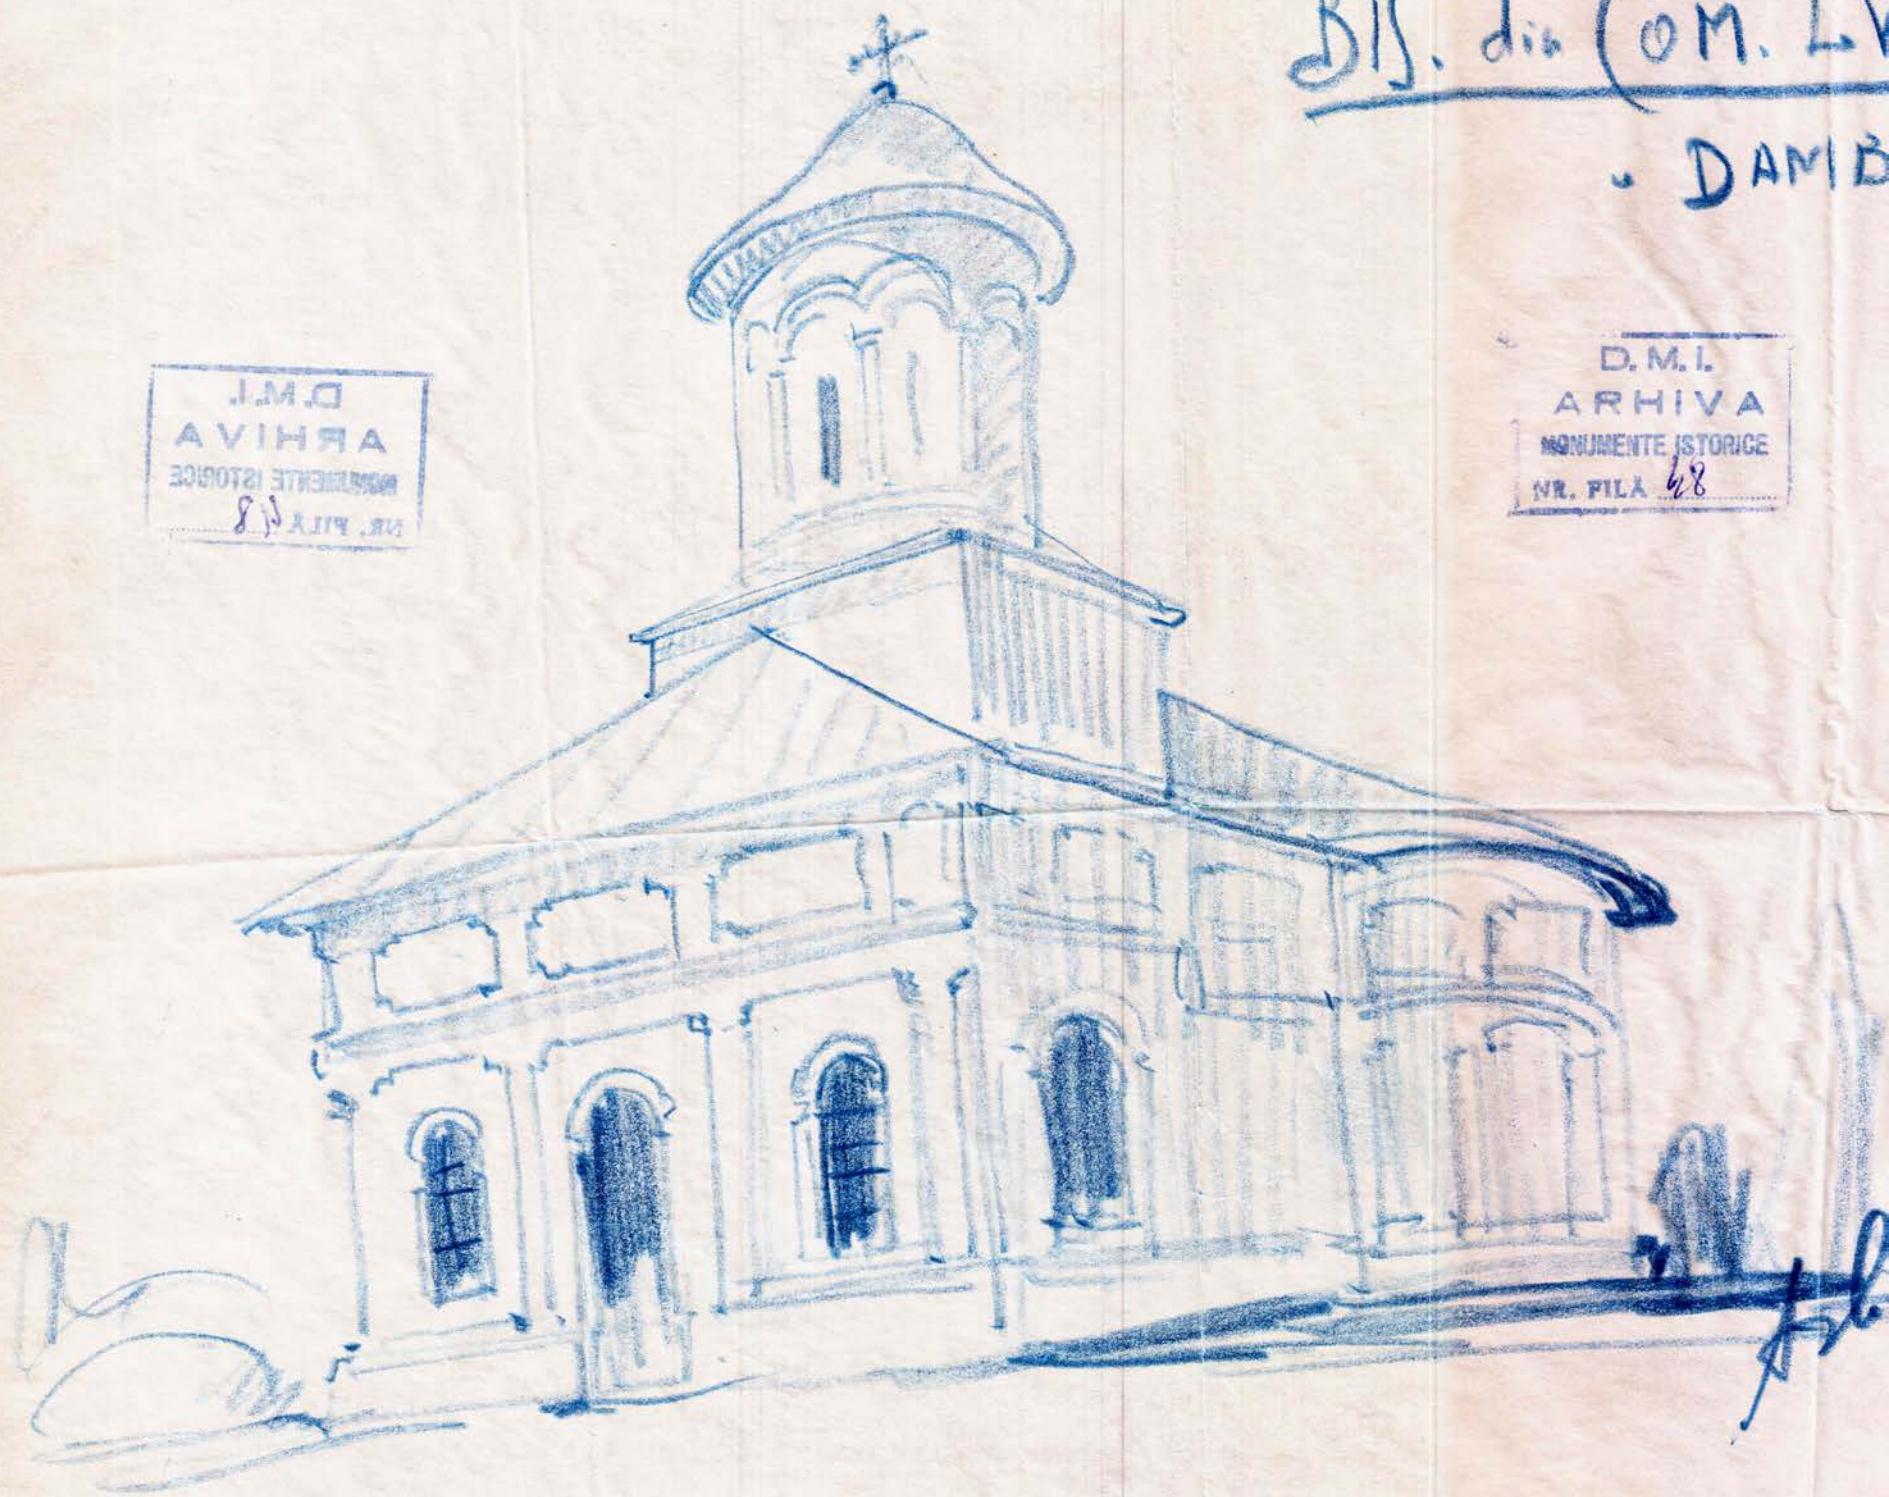
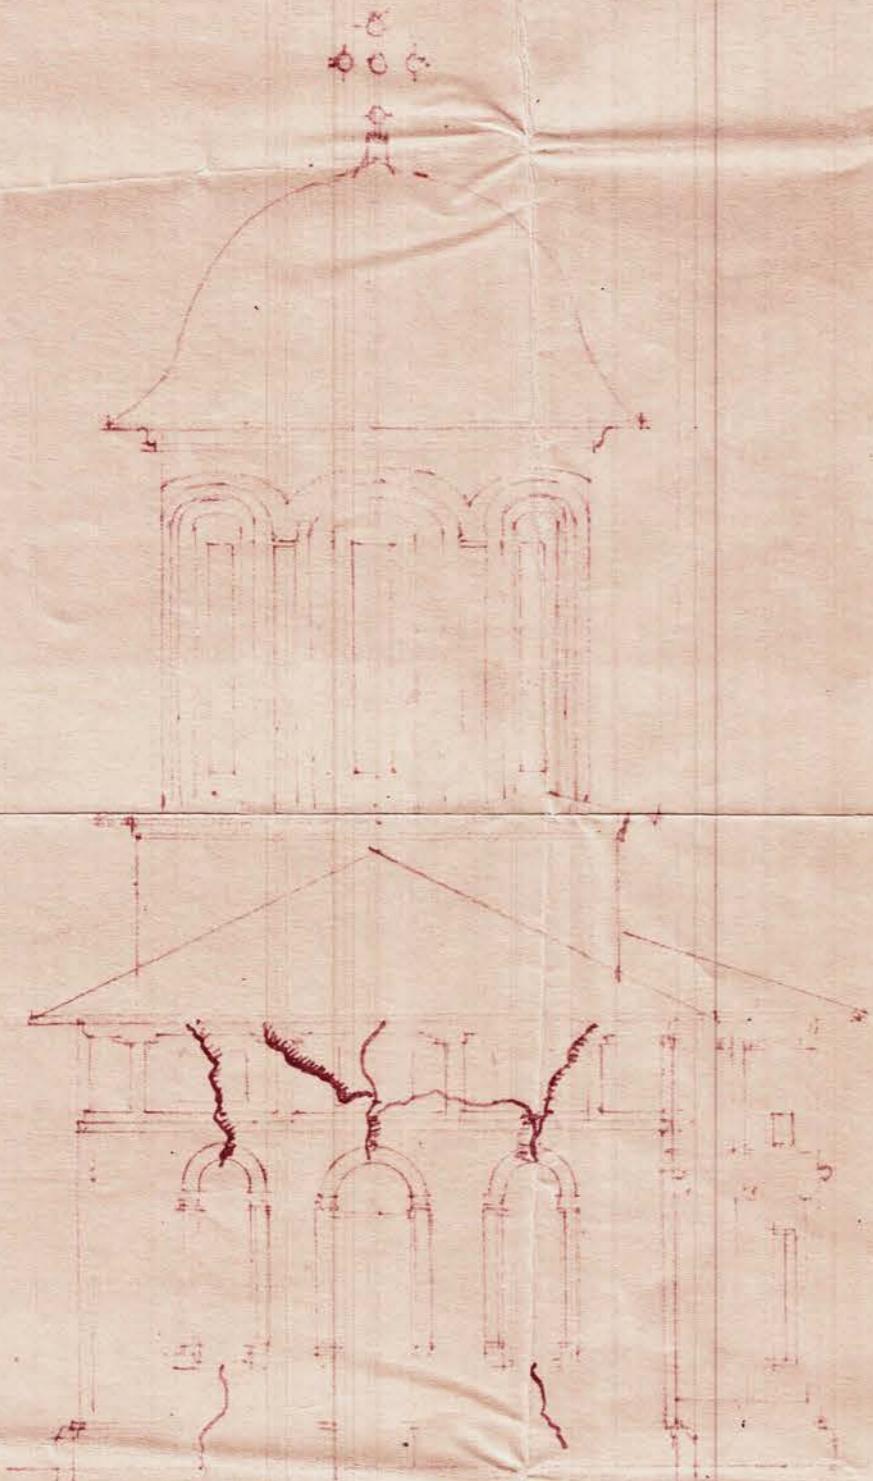
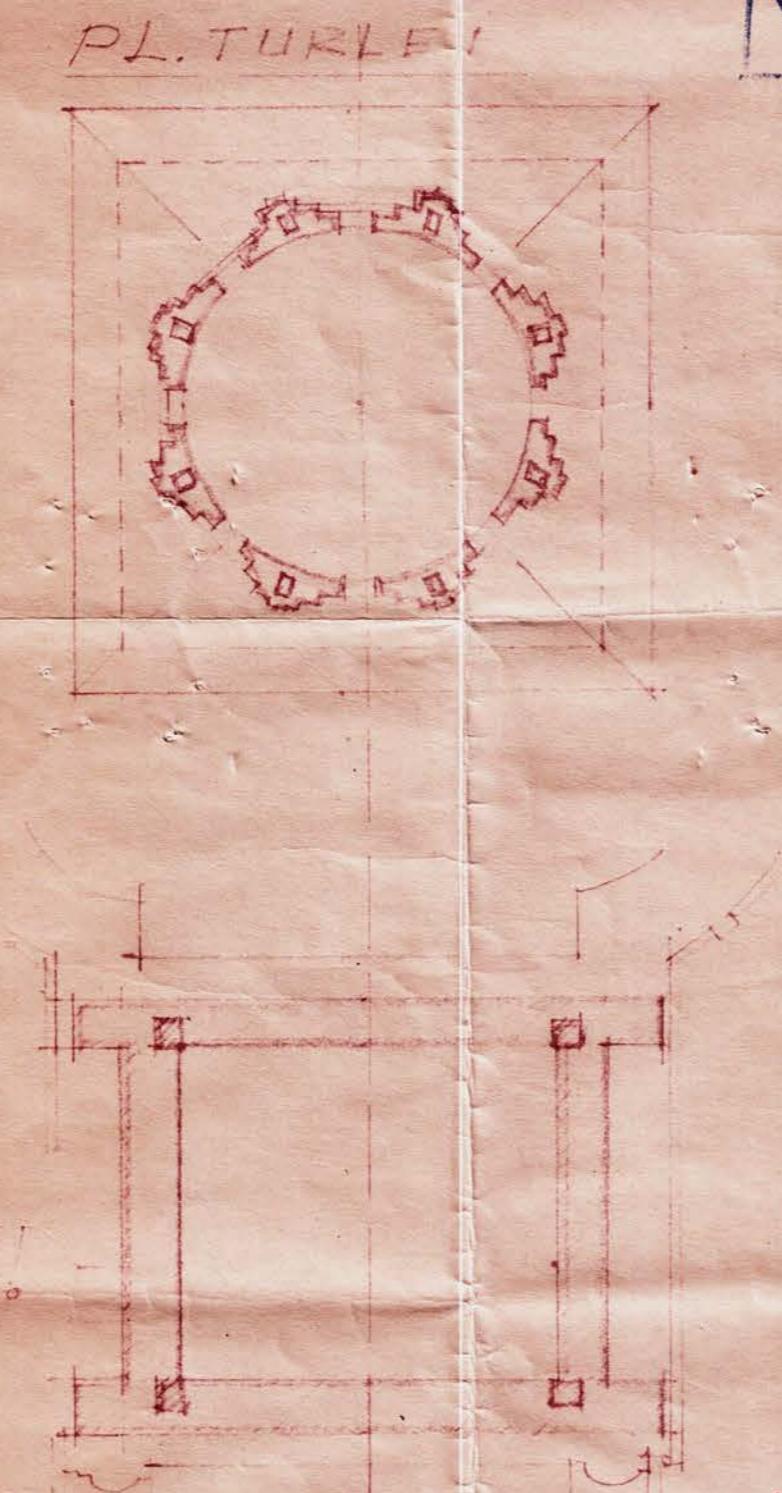
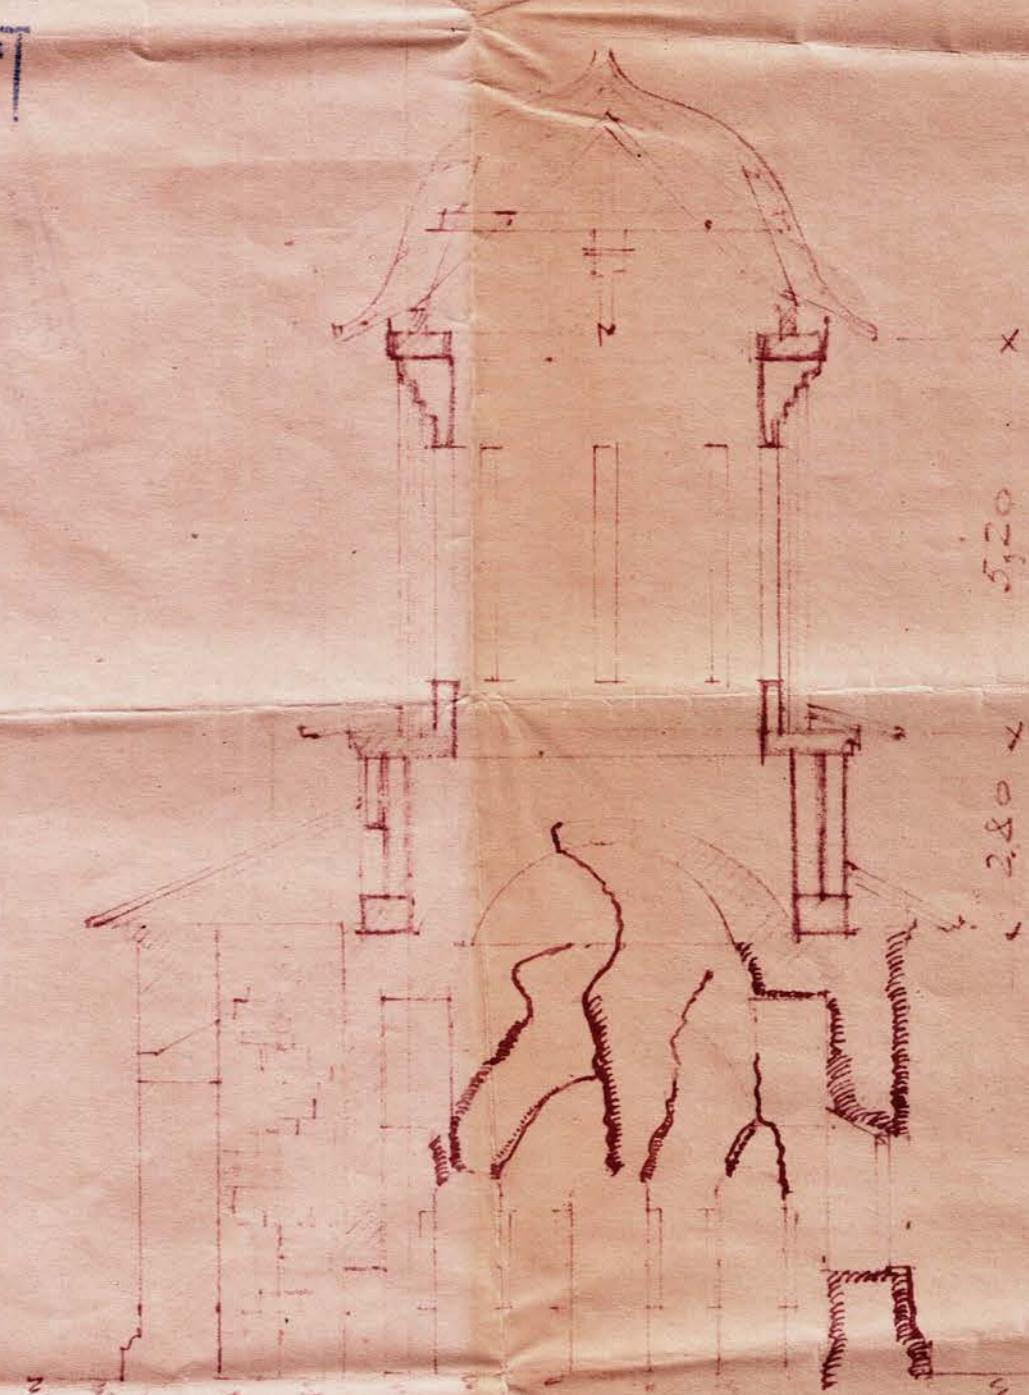
PL. TURLEI

SECTIE TURLEI  
TURLEI, SECTIE  
SALA PRIMĂ BILETAZĂ 54

3) Dacă nu se obține securitatea cerută, atunci se va măntine pe loc patul turlei care nu va fi consolidat și completat încă pe urmăle vechei turle se va construi un zid circular - cu mortar de ciment și utilizându-se cărămidă veche - înalt de circa 1<sup>u</sup> 40 și gros de 42cm și de 56<sup>cm</sup> în dreptul fermelor, cuprinzându-l și cau și va acoperi în un acoperis în formă acoperisului turlei - cipăte. În postura astfel amintită turlei prăbușite, fără a se degrade monumentul istoric cu o tură de lemn care nu va cădea cu restul construcției de zid. Se anexează un plan pentru acest caz și cau să nu se utilizeze de către dacă nu se poate construi totă clopotniță din beton armat și zidărie.
