# CHESTIONAR PRIVITOR LA MONUMENTELE ISTORICE

Comitetul Bisericii Adormirea Maicii Domnului  
Com. Măgurești, jud. Bacău Satul Stănești

reparațiile necesare la biserica de zid din Stănești, parohia Măgirești jud. Bacău

# ANTE-MĂSURĂTOARE—DEVIZ

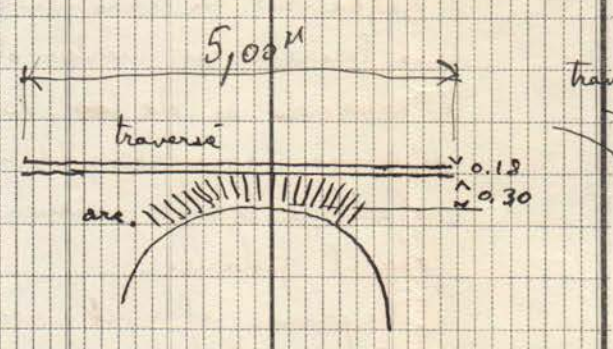
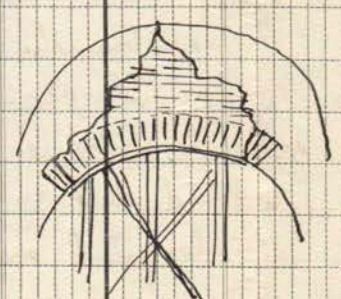
1.	<p><u>Consolidarea arcului între Naos și Pronaos</u></p> <p><del>a. Așezarea unei traverse de fier în zidăria deasupra arcului, încastată pe ambele fete. etc etc</del></p> <p>a) Așezarea pe ambele fete ale zidului deasupra arcului, a unor traverse de fier profil 18, cuprins săpatul zidăriei pentru a face loc traverselor, cuprins montatul cu mortar de ciment cuprins umplutul în jurul traversei cu beton de 350kg ciment, la mc, bine îndesat pentru a nu lăsa goluri în jurul. Înainte de așezare zidăria se va curăța și spăla bine cu apă.</p> <p>Cuprins cofrajul ce se va face sub arc pentru proptirea lui în timpul lucrării. 2 buc. profil 18 traverse</p> <p>b.) Desfăcutul treptat a zidăriei la chei arcului hivanche. se toate măsurile pentru proptire și refăcutul arcului cu cărămidă presată și bine arsă lucrată cu mortar de ciment.</p> <p>Lucrarea se va face întâi pe una din fete și apoi pe cealaltă, prevăzându-se legătura în strepi între cele două arcuri noi. Deasupra arcului, care se va face de 28cm. se va desfăce apoi zidăria peprinsă între crăpături și se va înlocui cu cărămidă ca mai sus lucrată cu ciment, țesându-se cu zidăria veche. Zidăria se va înlocui astfel pe toată grosimea arcului fără a se lăsa goluri, lucrându-se succesiv pe ambele laturi. numai pe fete spre Naos pe o grosime de 70cm.</p>
