FASCICULA Nr. 29

SCHITUL MĂLINEȘTI, CV  
CHILIILE PROECTATE -

Lucrări de restaurare a Schitului Mălinești, în  
Baza Temeiului N° 1082/927 din — Vaslui

# Lătitul Mălinești (Jrd. Vaslui)

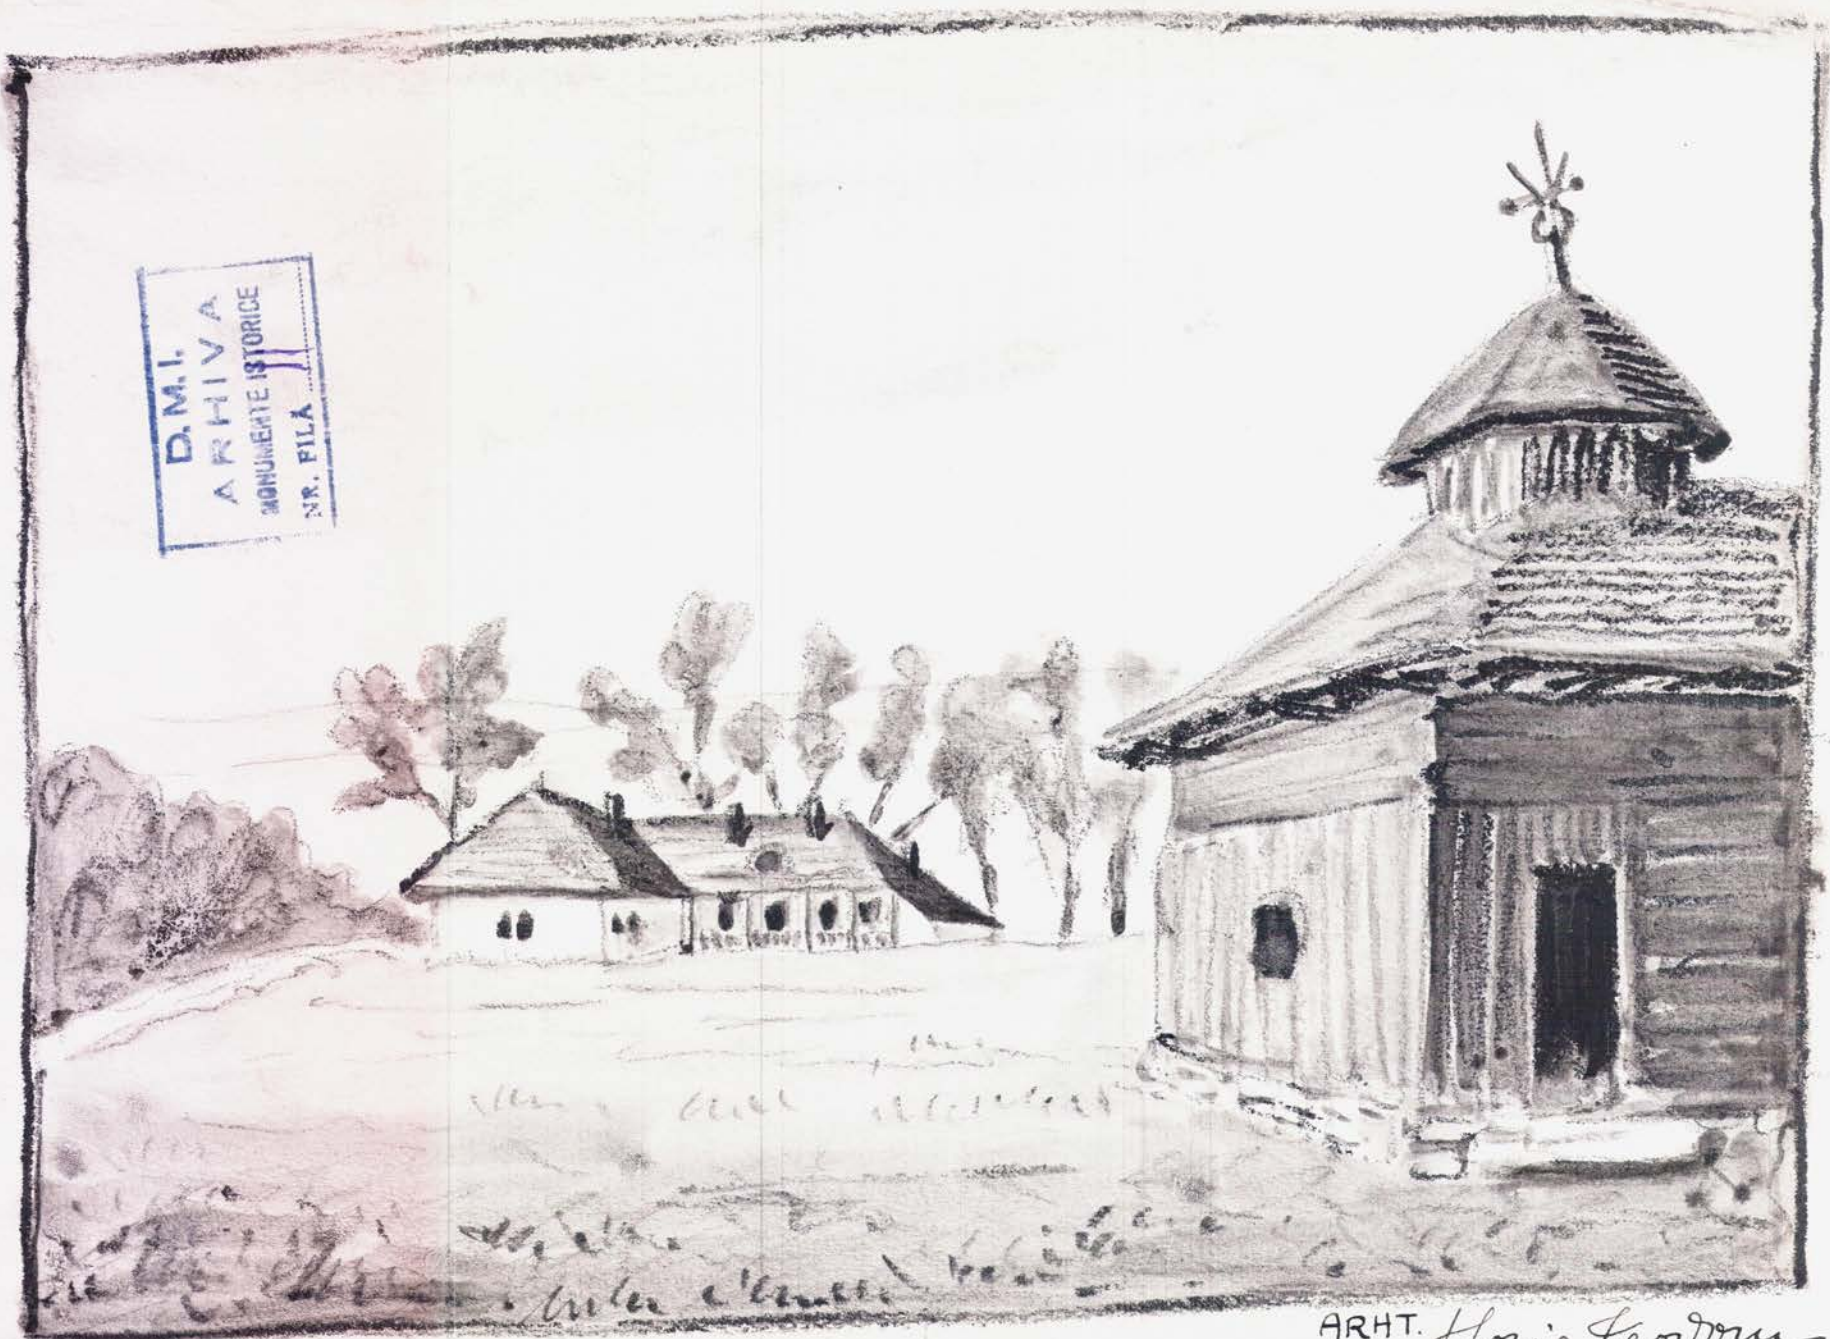
Lucrări noi pentru construcția chitului  
întocmit un plan ce alăturăm. Deoarece  
aceste construcții n-au putut fi făcute cu procedeele  
locale, n-am întocmit nici un deviz.
