MINISTERUL CULTURII NAȚIONALE ȘI AL CULTELOR  
SUBSECRETARIATUL DE STAT AL CULTELOR ȘI ARTELOR  
ARHIVA COMISIUNII MONUMENTELOR ISTORICE

ANUL 1947MAPA Nr. 30FASCICULA Nr. 15

~~M. reș. (fortă) Mărgineni~~

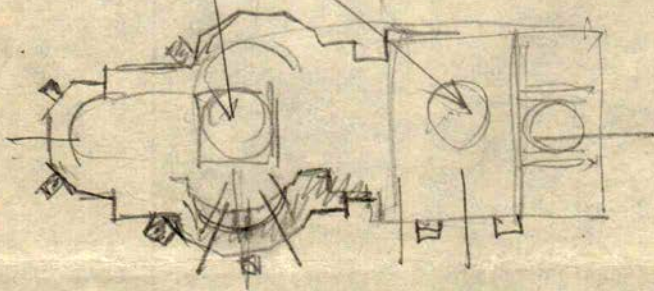
12 arcade
