COMISIUNEA MONUMENTELOR ISTORICE

Biserica gr. ort. din Meseșulea județul Alba

Fereștrile și ușile.

RESTAURAREA BISERICII DIN MESENTEA

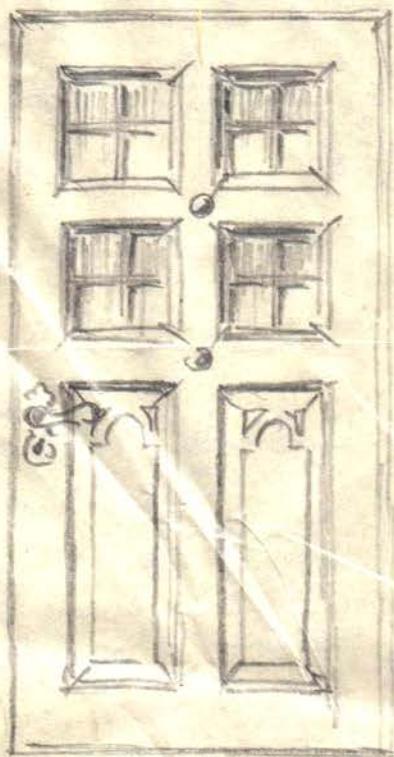
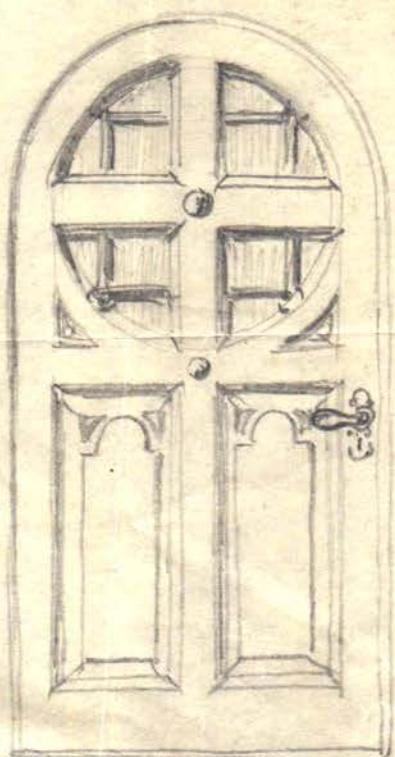
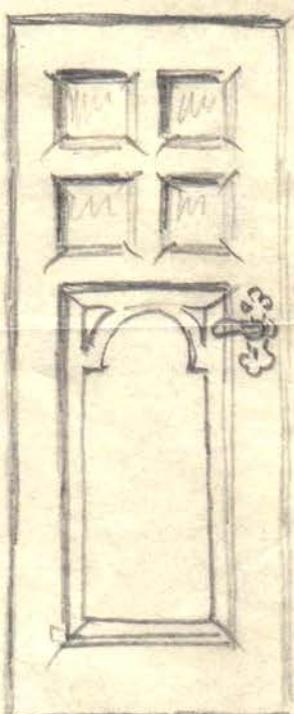
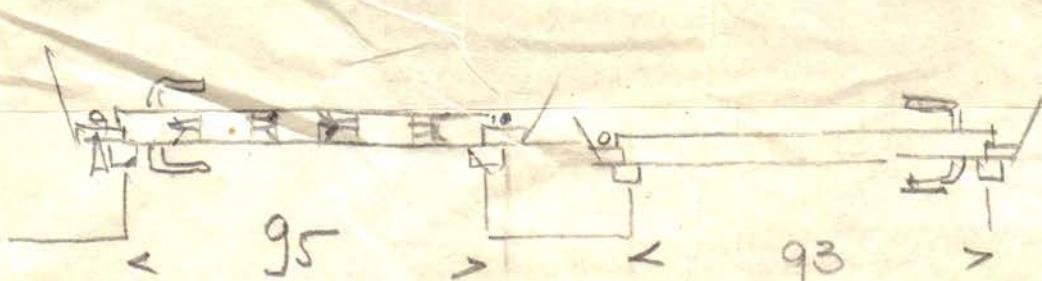
dim lemn de stejar

geamuri
legat cu plumbu.

Msj cu geamuri, catostal
pentru luminatul locul
feneclor.

Msj turmări

Msj feneclor

Msj clopotniță

VII. Din desemnele alăturate se poate vedea în ce spirit nepotrivit se pregăteste Dl.W. să înlocuiască tâmplăria putrezită a usilor netinând seamă nici de vechea formă a acestora care se poate vedea în fotografii, nici de tradiție.
