MINISTERUL CULTURII NAȚIONALE ȘI AL CULTELOR  
SUBSECRETARIATUL DE STAT AL CULTELOR ȘI ARTELOR  
ARHIVA COMISIUNII MONUMENTELOR ISTORICE

FASCICULA Nr. 28

Obiect: dărămarea și reconstruirea unui turn de apărare în comuna  
Movile.

BISERICA EV.C.A.DIN COMUNA MOVILE, JUD.TR.MARE-RESTAURAREA TURNULUI  
DIN COLTUL SUD-EST AL INCINTEI

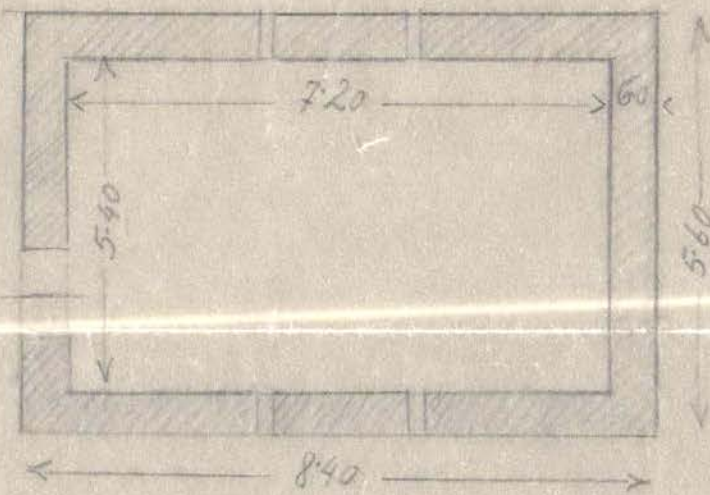
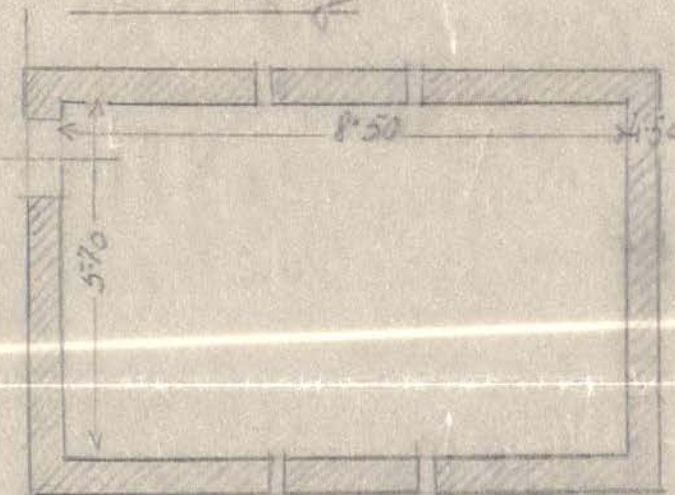
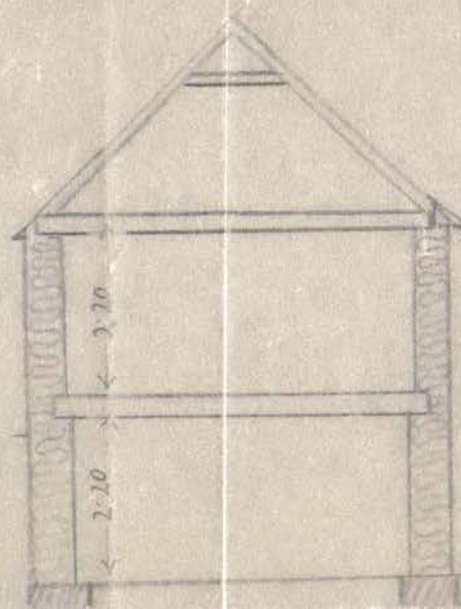
Reconstruction of the ruins

Parter

Etage
